# Åtgärder för mer rovfisk

Förstudie storskalig satsning på stärkta rovfiskbestånd

Rapport 2012:3

## Sportfiskarna

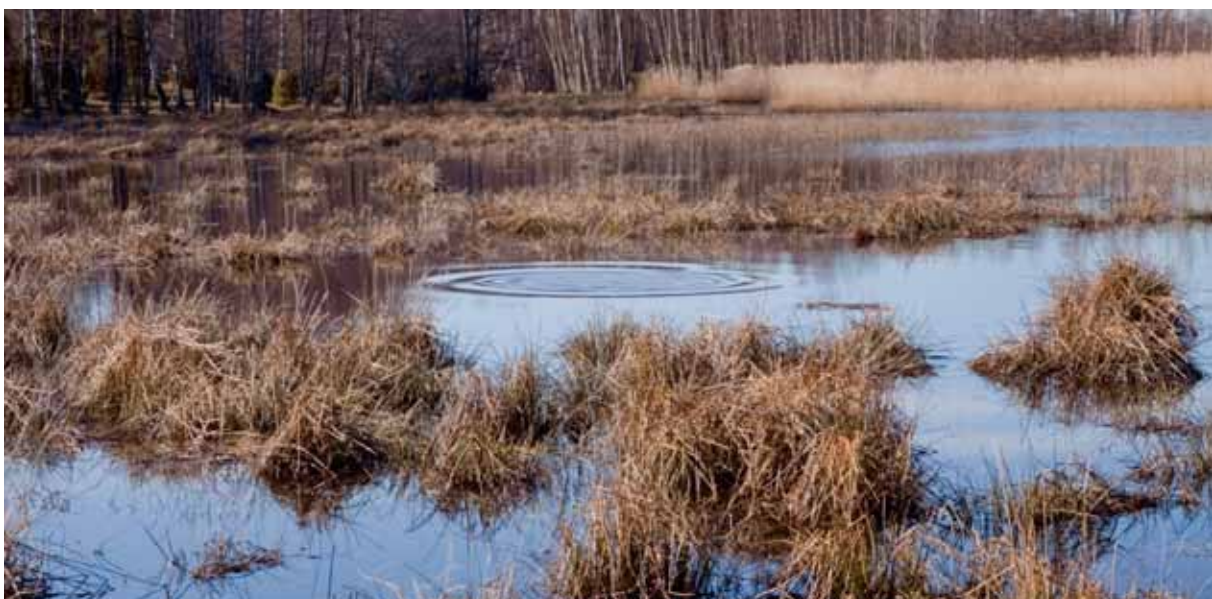
Figur 2. Kustnära våtmarker utgör en perfekt lekmiljö för gädda. Naturtypen har dock påverkats starkt negativt av människan. Foto: Nils Ljunggren

Fiskeriverket och Linnéuniversitet har bedrivit ett antal pilotprojekt för att undersöka möjligheterna att genom fiskevårdsåtgärder öka reproduktionen av gädda i kustnära våtmarker. Forskningen visade på stor potential för åtgärder. Det mest lyckade exemplet hämtades från Oknebeck vid Mönsterås. Innan restaureringen när våtmarken var i dåligt skick fångades bara ett fåtal fiskar. Efter restaurering till en produktiv yta av cirka tre hektar har antalet ökat. Under våren 2009 steg 3000 lekgäddor och antalet utvandrande gäddungar var närmare 150 000.

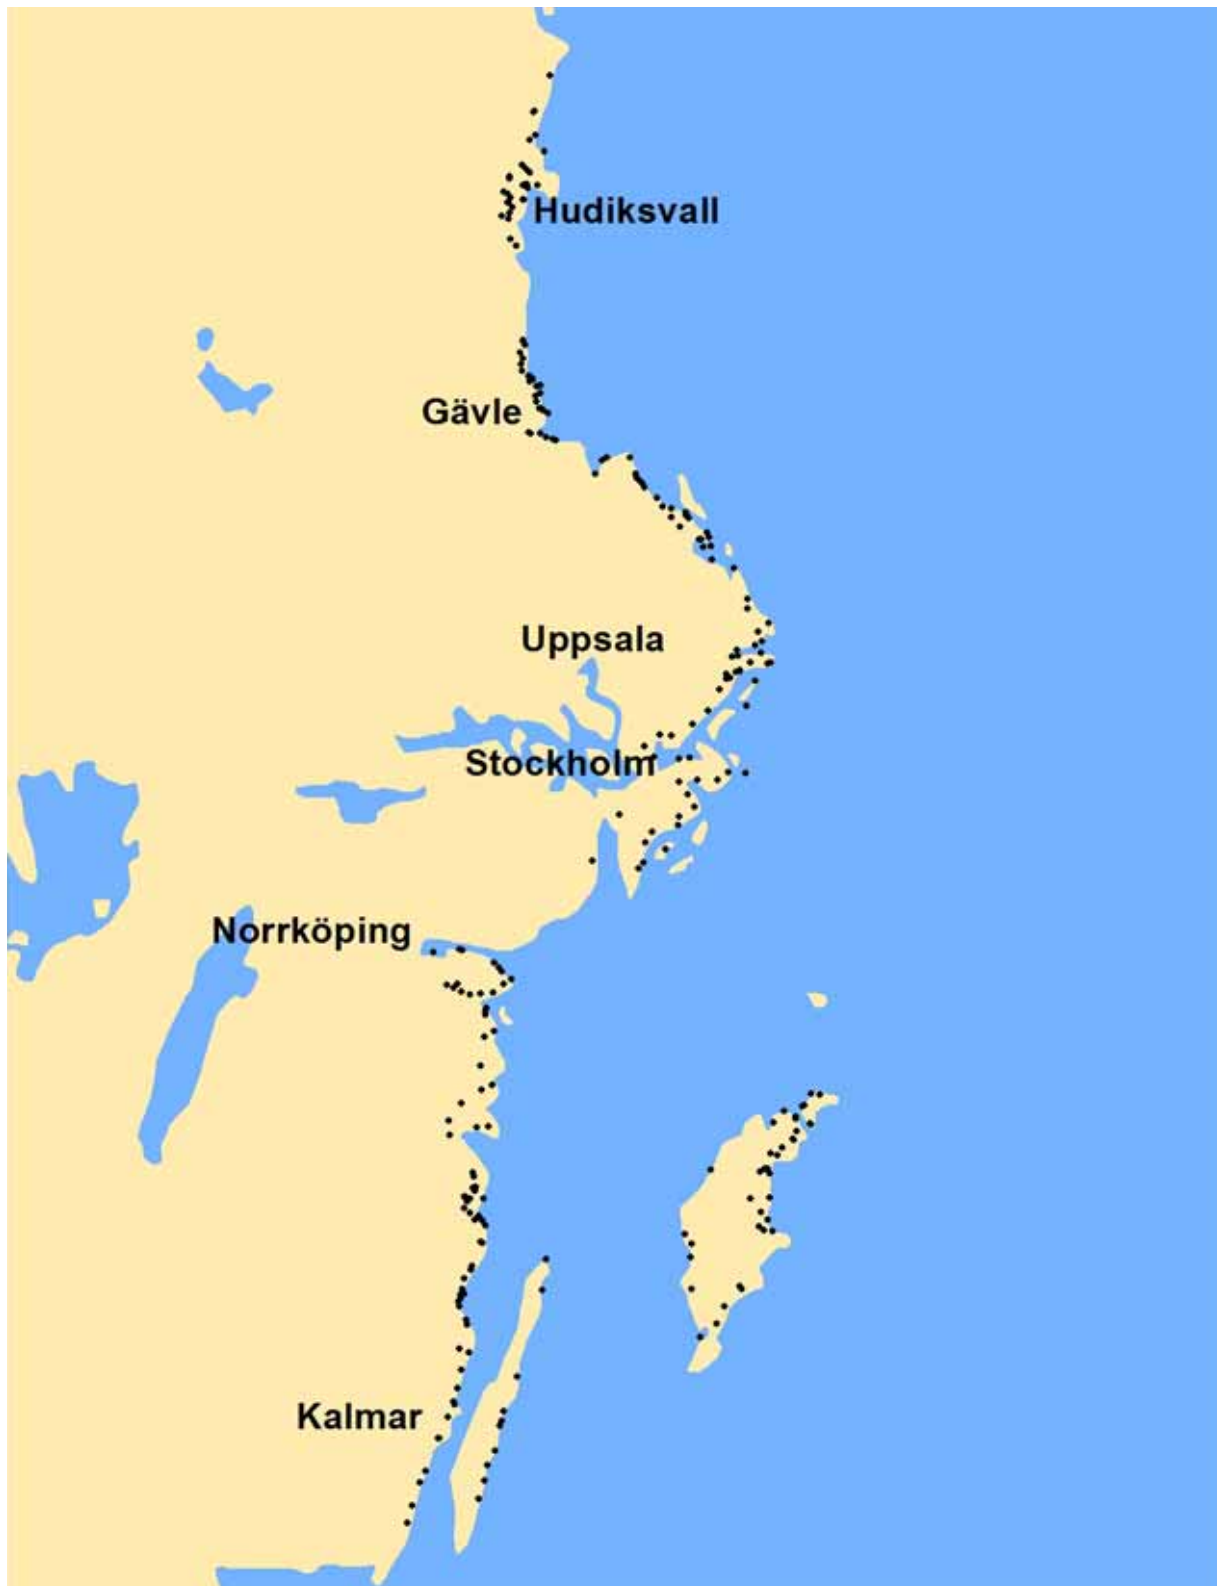
Figur 5. Kartan visar det kända åtgärdsbehovet i sötvattensmiljö för kustvandrande bestånd av vårlekande fiskarter från Gävleborg till Kalmar län. Utpenade åtgärder består i till största delen av att avlägsna vandringshinder, återskapa eller anlägga våtmarker samt att avlägsna allt för tät vegetation. Åtgärder i större vattendrag och vattendrag med höga värden för höstlekande arter som havsöring finns inte med i sammanställningen. Totalt finns nära 400 åtgärder utpekade varav drygt 150 avser restaurering av våtmarker. Data saknas för Södermanlands län och Söderhamns kommun.

Det totala behovet för restaureringsinsatser riktade mot vårlekande kustfisk får med undantag för Södermanlands län därmed anses vara relativt väl utrett. Sammantaget har över 400 åtgärds punkter pekats ut varav över 150 åtgärder avser restaurering av våtmarker och andra åtgärder som direkt syftar till att återskapa reproduktionsområden i sötvattensmiljö. En sammanställning av det totala åtgärdsbehovet enligt hittills genomförda inventeringar redovisas i figur 5.

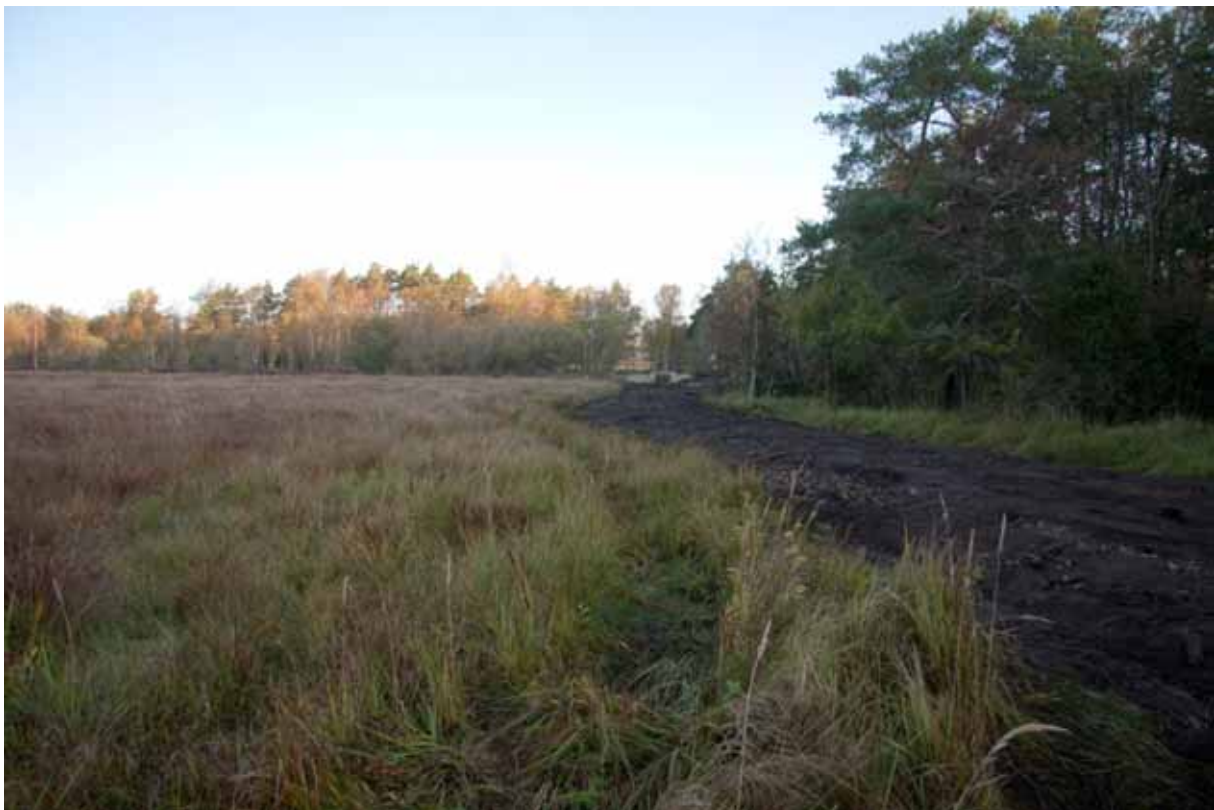
Figur 11. En diskret vall anlades utefter två av Österby myrs sidor. Detta gjorde att vattnet kvarhölls i myren tills den tömdes i slutet av maj. Tidigare har den ofta torkat ut redan i början av april. Foto: Micael Söderman

Med hjälp av entreprenörer och markägare byggdes diskreta vallar runt myrområdet. Eftersom man dessutom kunde återanvända gamla muddermassor hölls kostnaderna nere. Externt material kan annars bli en relativt hög kostnad i liknande projekt. En reglering i form av en mindre dammlucka och en fiskväg byggdes. Därigenom kan vattnet som leds in i myren hållas kvar under en längre tid.

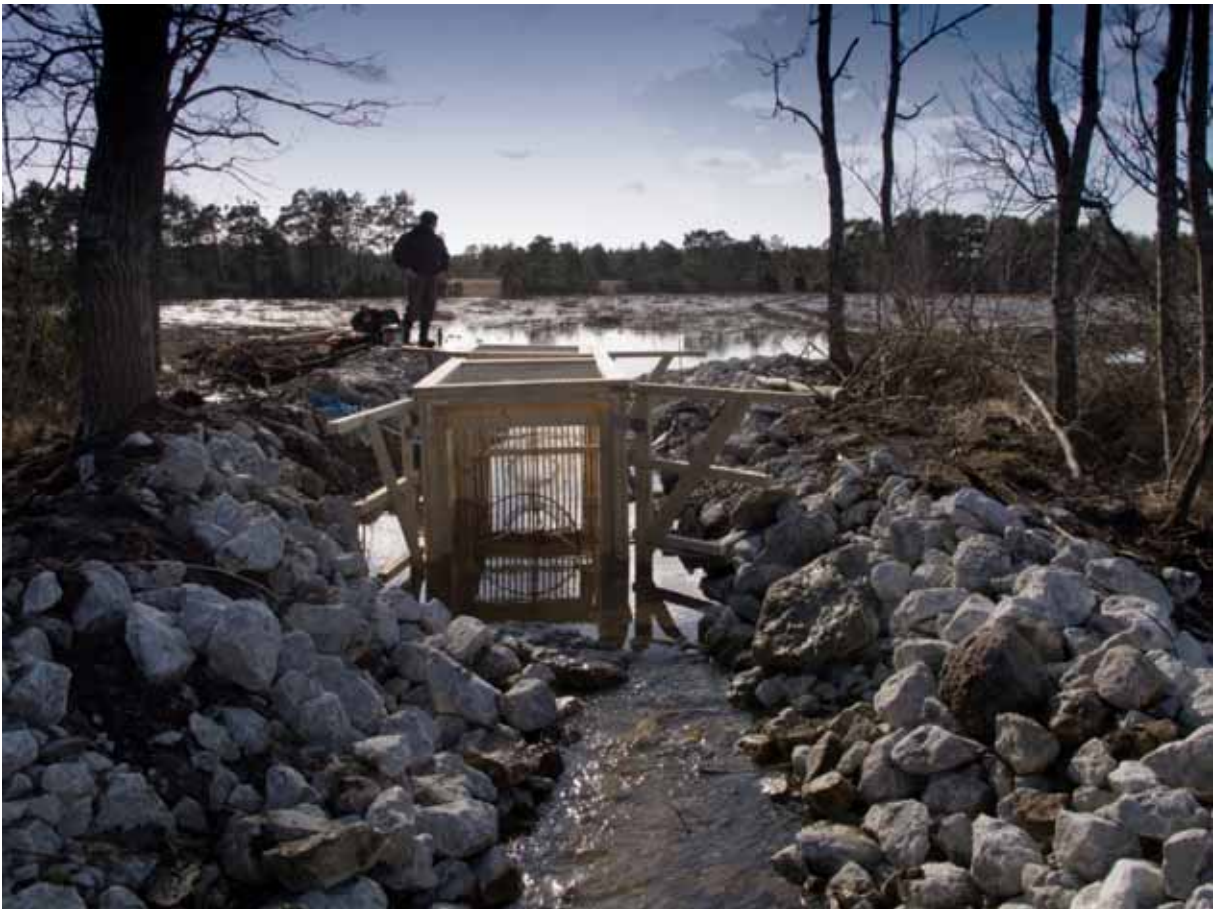
Figur 14. Fiskvägen vid Österby myr. Under våren 2012 fångades de stigande gäddorna i en fälla som utvärdering av projektet. Efter dokumentering släpptes i myren som du ser i bakgrunden. Foto: Micael Söderman

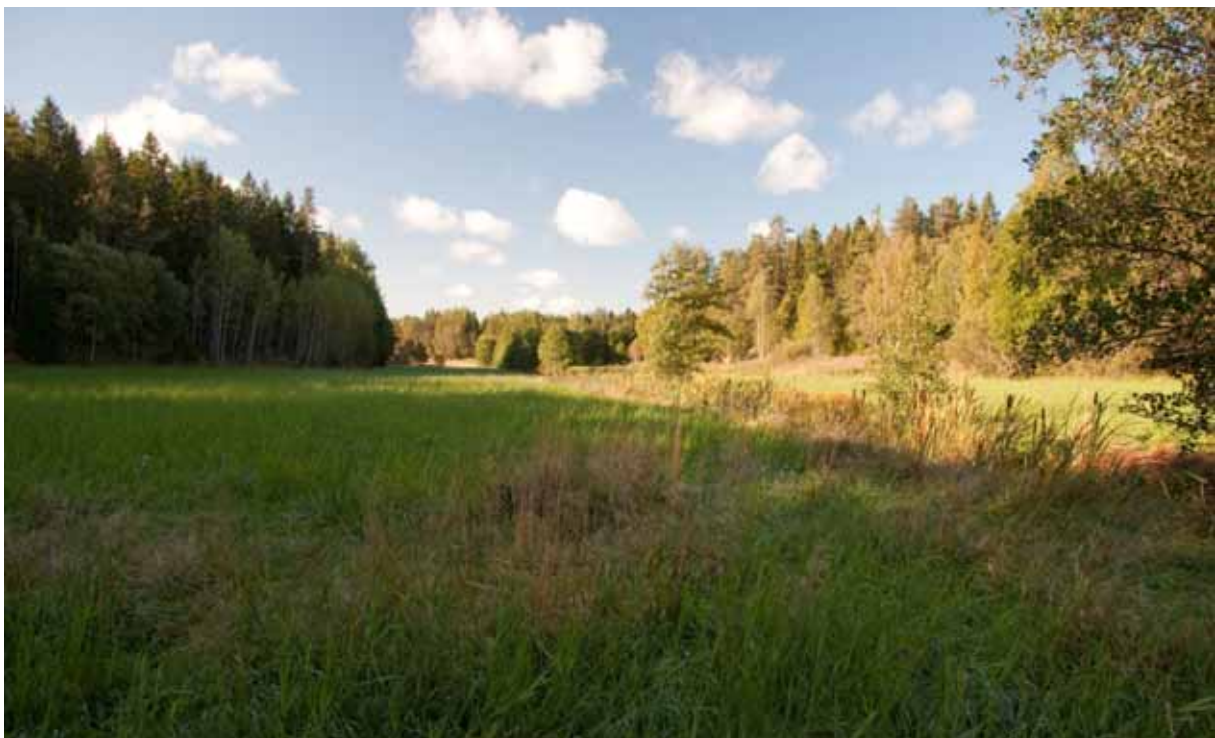
Figur 16. Våtmarken vid Enviken kommer att anläggas på en gammal åkermark som ligger i en tydlig svacka. Enviksbacken läper som ett rakt dike genom området. Foto: Micael Söderman

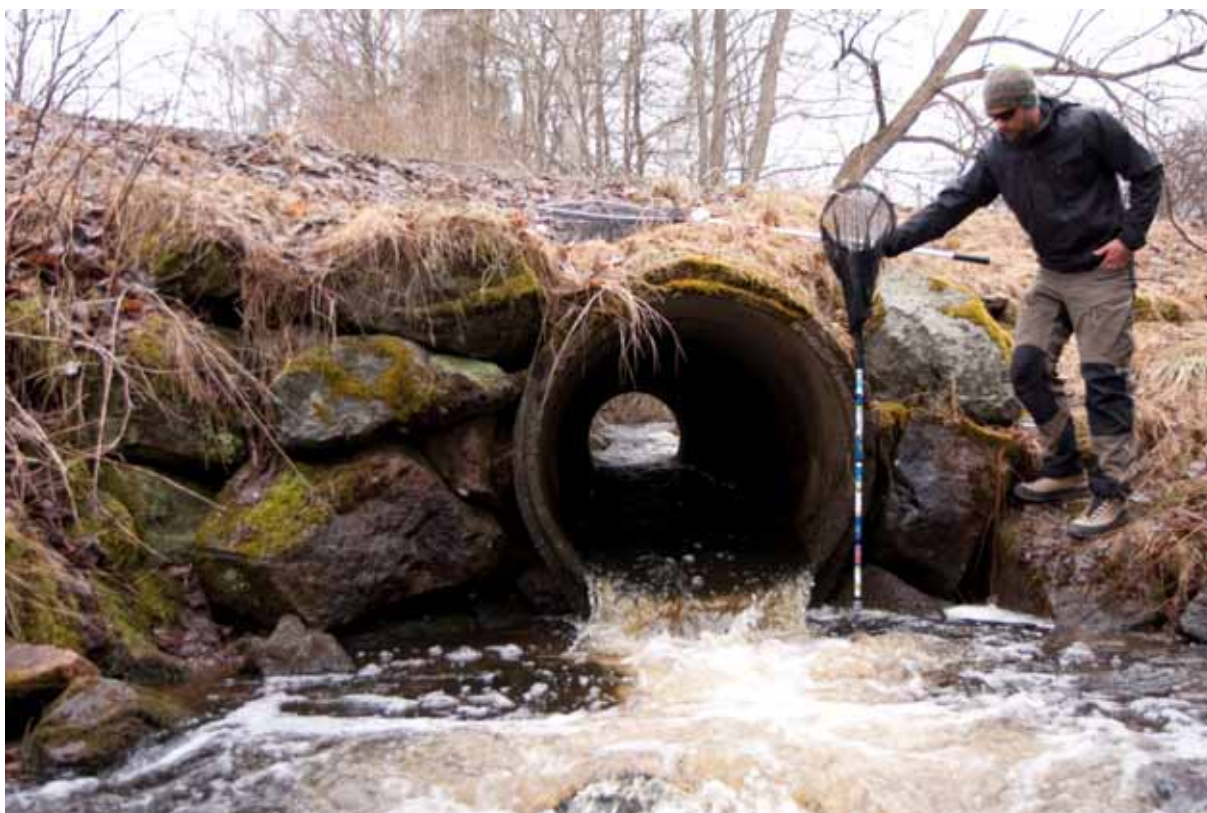
Figur 17. Den fellagda vägtrumman är ett delprojekt som är helt avgörande att åtgärda för att få upp fisk till våtmarken.  
Foto: Micael Söderman

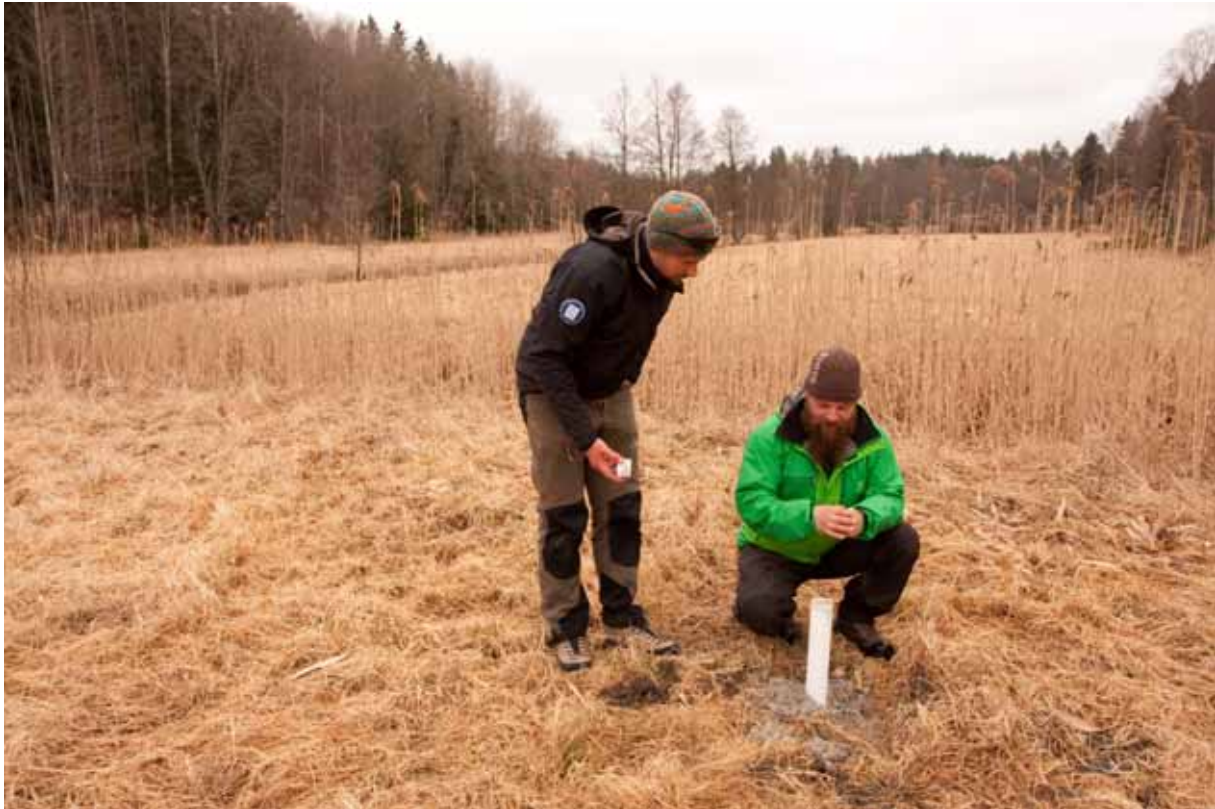
Figur 18. Ett av de stigrör som installerades för att mäta eventuella förändringar i grundvattennivån. I bakgrunden ses marken som ska översvämmas under våren. Foto: Rickard Gustafsson

Med hjälp av utredningar från en inhyrd geolog kunde Sportfiskarna visa att det inte fanns några risker för grundvattnet med projektet och att man som en extra försäkring kunde montera stigrör, för att kunna läsa av grundvattennivån. Efter samråd med kommunen godkände Länsstyrelsen därför nu projektet arbetet kunde fortsätta. Den utdragna tillståndsprocessen gjorde dock att åtgärden fick skjutas upp till hösten 2012 istället för som planerat hösten 2011.

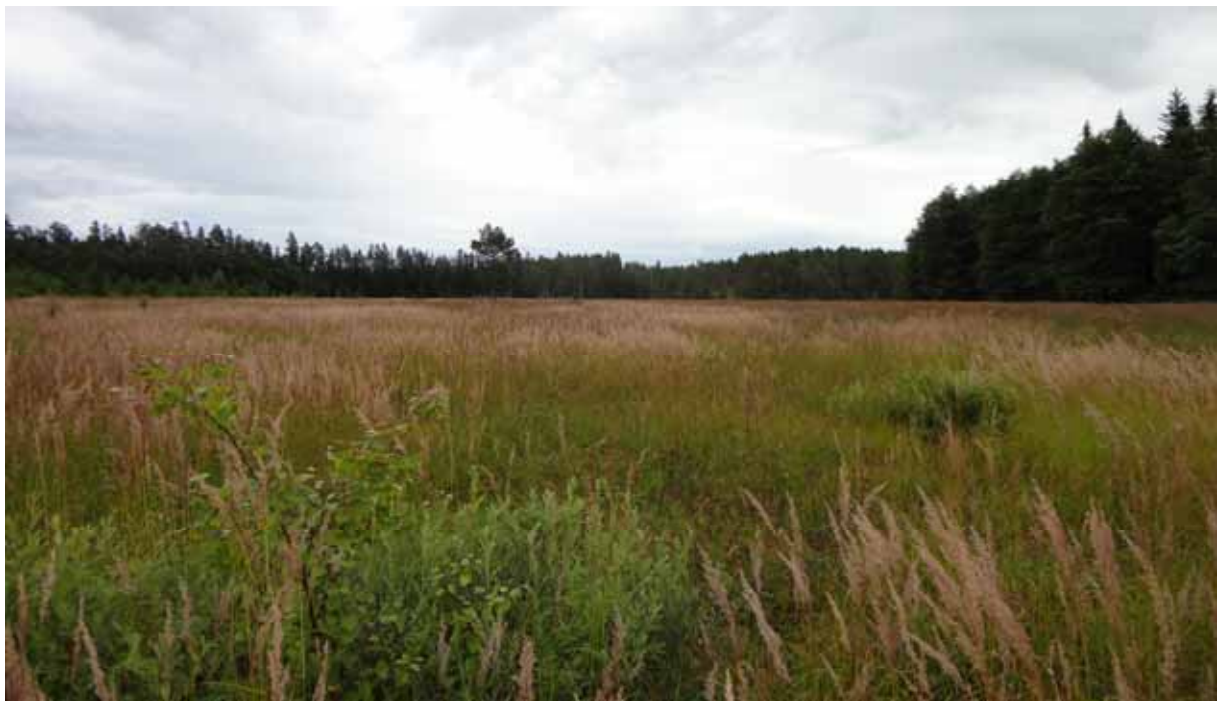
Figur 1:2. Vy över den torrlagda Skredsvikssjön. Foto: Johan Andreasson

Våtmarksarealen tillgänglig för kustvandrande fisk är idag obefintlig utom vid mycket nederbördsrika vårar. Projektområdet är fuktigt med vidsträckta gräs- och starrbevuxna ytor, men de biologiska värdena är på grund av igenväxning och avsaknaden av naturliga vattenståndsvariationer små. Eftersom vattnets uppehållstid i Skredsvikssjön är kort är näringsretentionen bedömd som låg.

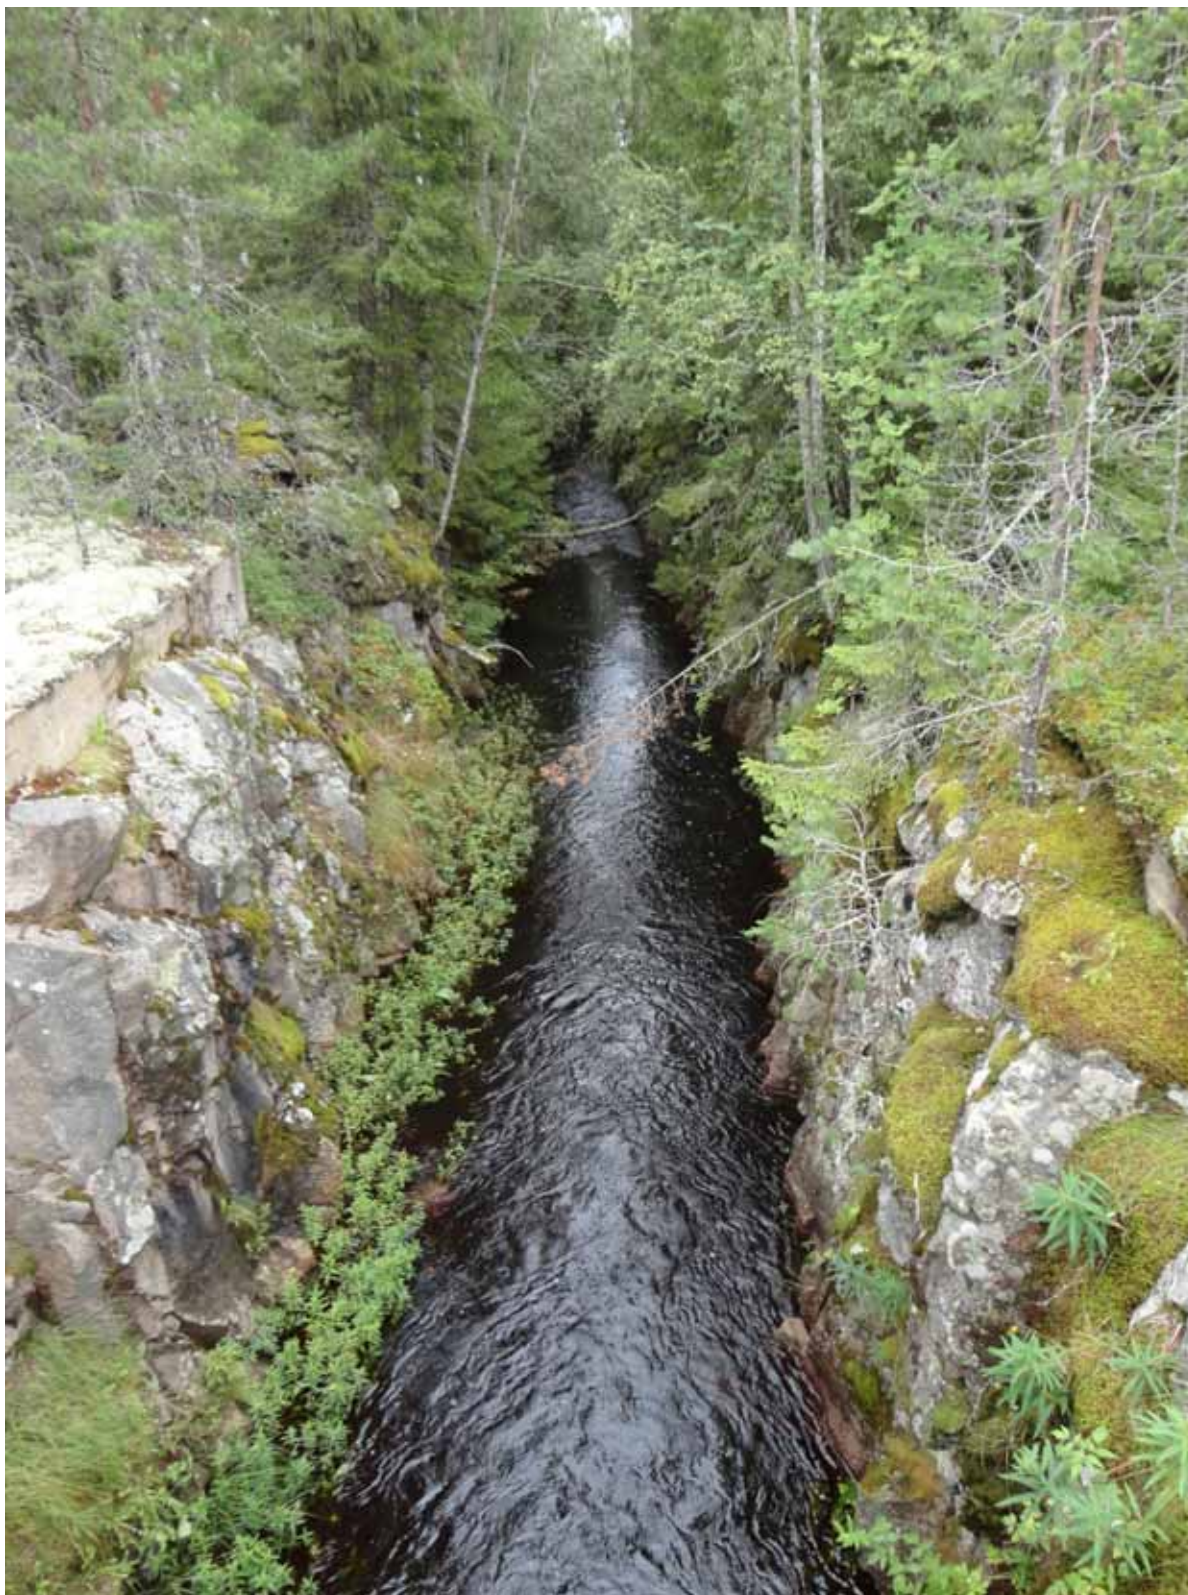
Figur 1:3. Masksjöbäcken cirka 500 meter nedströms Skredsvikssjön. Kraftig nedsprängning av vattendraget i samband med torrlägningsföretaget. Foto: Johan Andreasson.

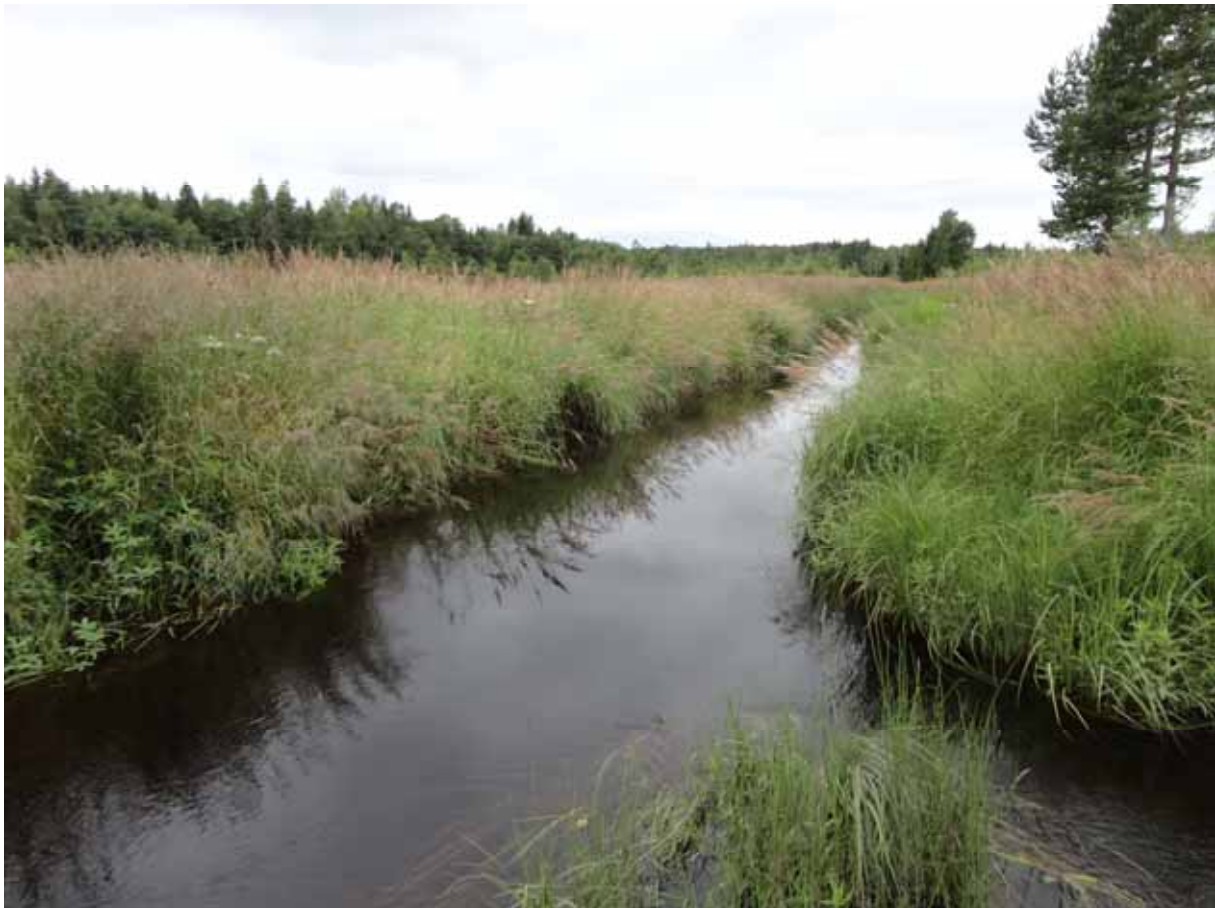
Figur 1:4. Masksjöbäckens lopp genom Skredsvikssjön. Tallarna till höger växer på en vall av rensmassor.  
Foto: Johan Andreasson

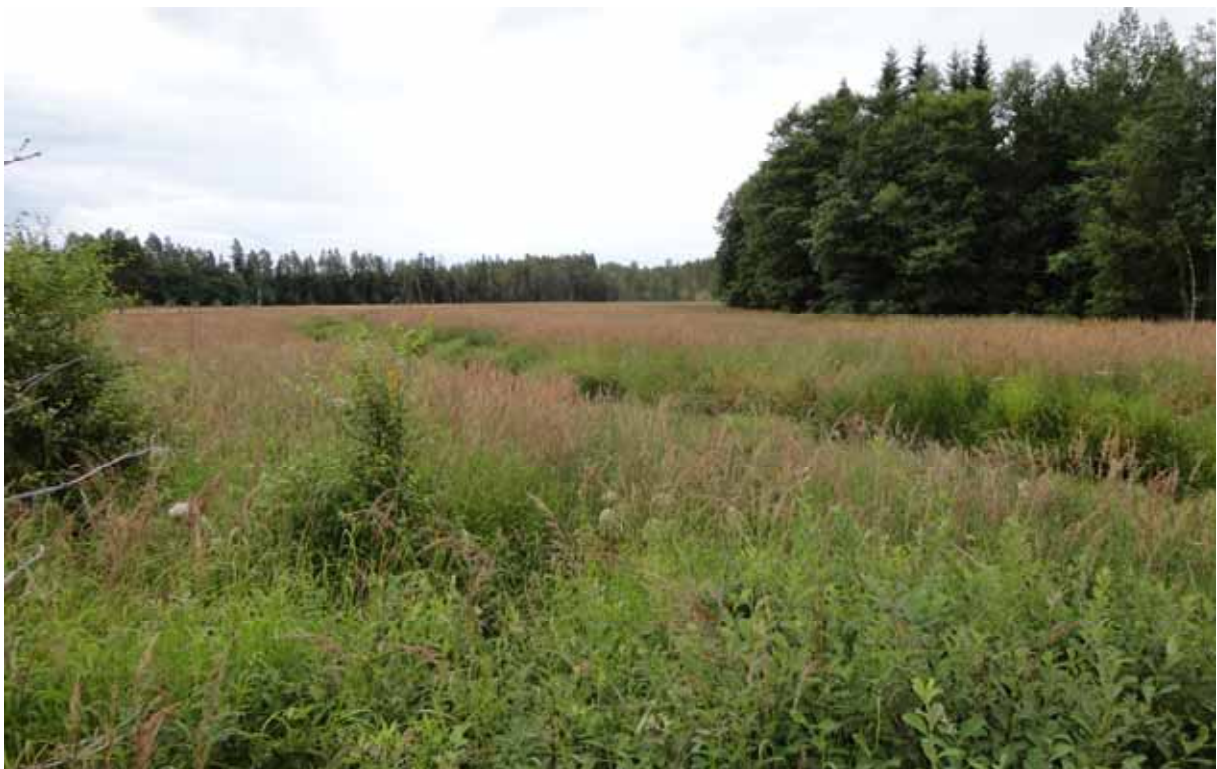
Figur 1:6. Vy över Skredsvikssjön där man kan skönja Maskjöbäckens lopp genom den före detta sjön.  
Foto: Johan Andreasson

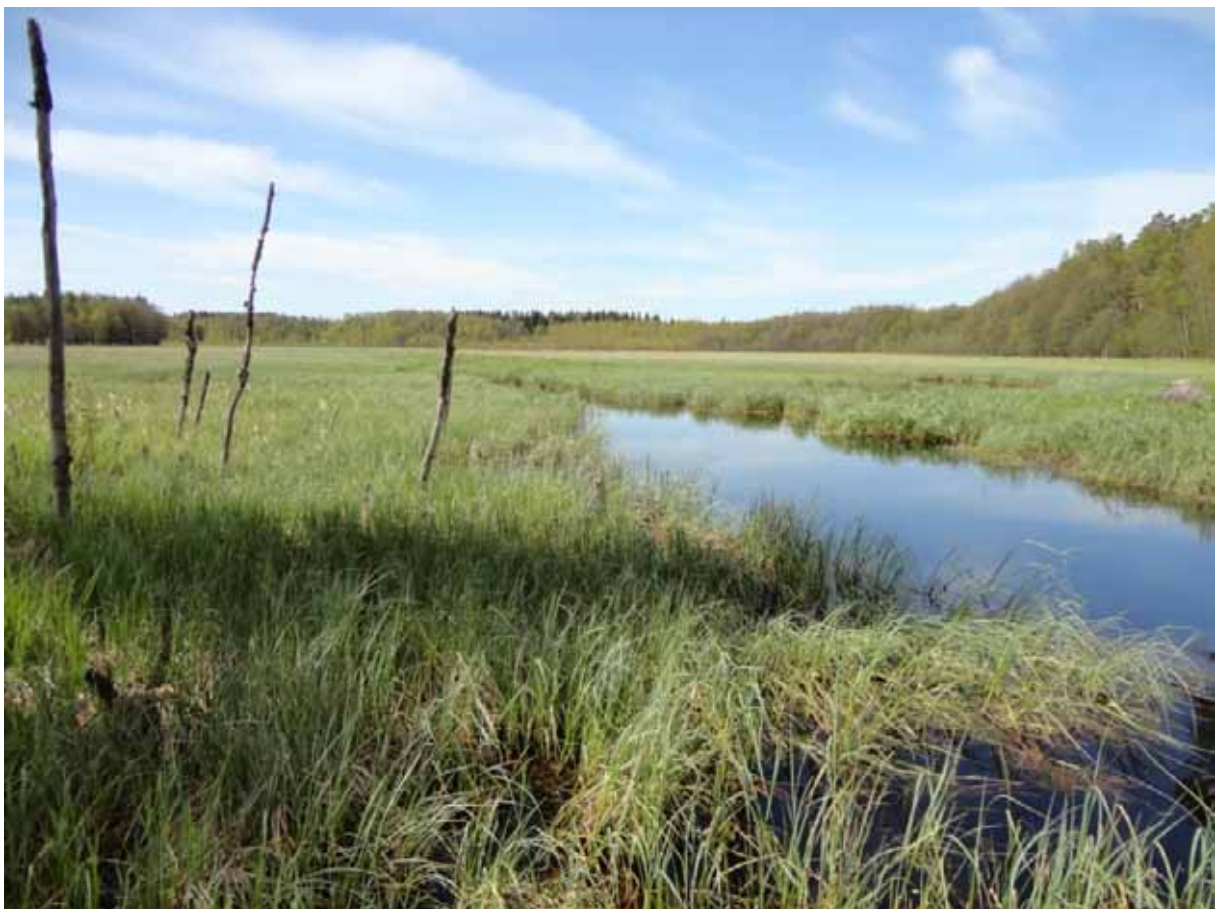
Figur 1:7. Vy från Skredsvikssjöns utlopp vid tillfälligt högvatten sensommaren 2012. Foto: Johan Andreasson

Skredsvikssjön kommer i framtiden att få en vattenregim som följer årstiderna med hög vattennivå under vår och höst, följt av låga nivåer vid lågflöden sommar och vinter då de vidsträckta gräsmarkerna torrläggs. Utformning av utlopp och styrning av vatten kommer att eftersträva en robust konstruktion som inte kräver skötsel. Dock kan viss manuell reglering bli aktuell för att våtmarken ska kunna hålla vatten under minst sex veckor på våren för att gynna rekryteringen av gädda och för att marken ska torka ut under sommaren och tillåta bete.

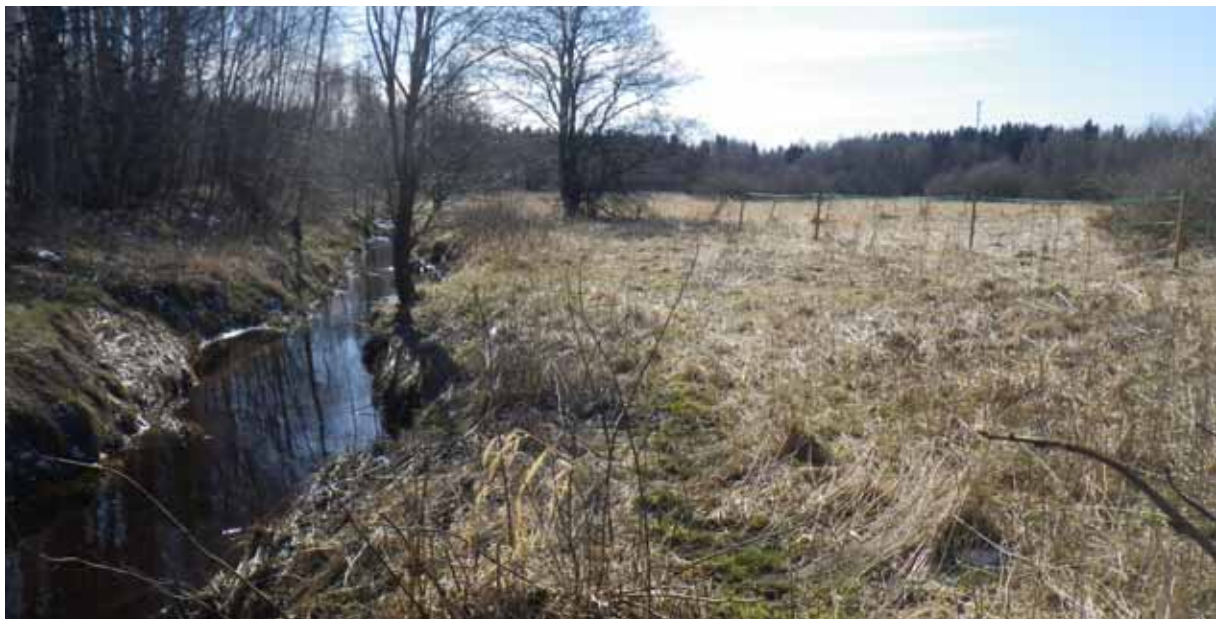
Figur2:2. De betade marker som omger Järvstadbäckens lopp skulle om de översvämmades under våren bli optimala lek- och uppväxtområden för gädda. På bilden syns den kanaliserade bäckfåran som löper parallellt med järnvägen. Till höger om fåran kommer dammvallen att anläggas. Foto: Lars Ljunggren

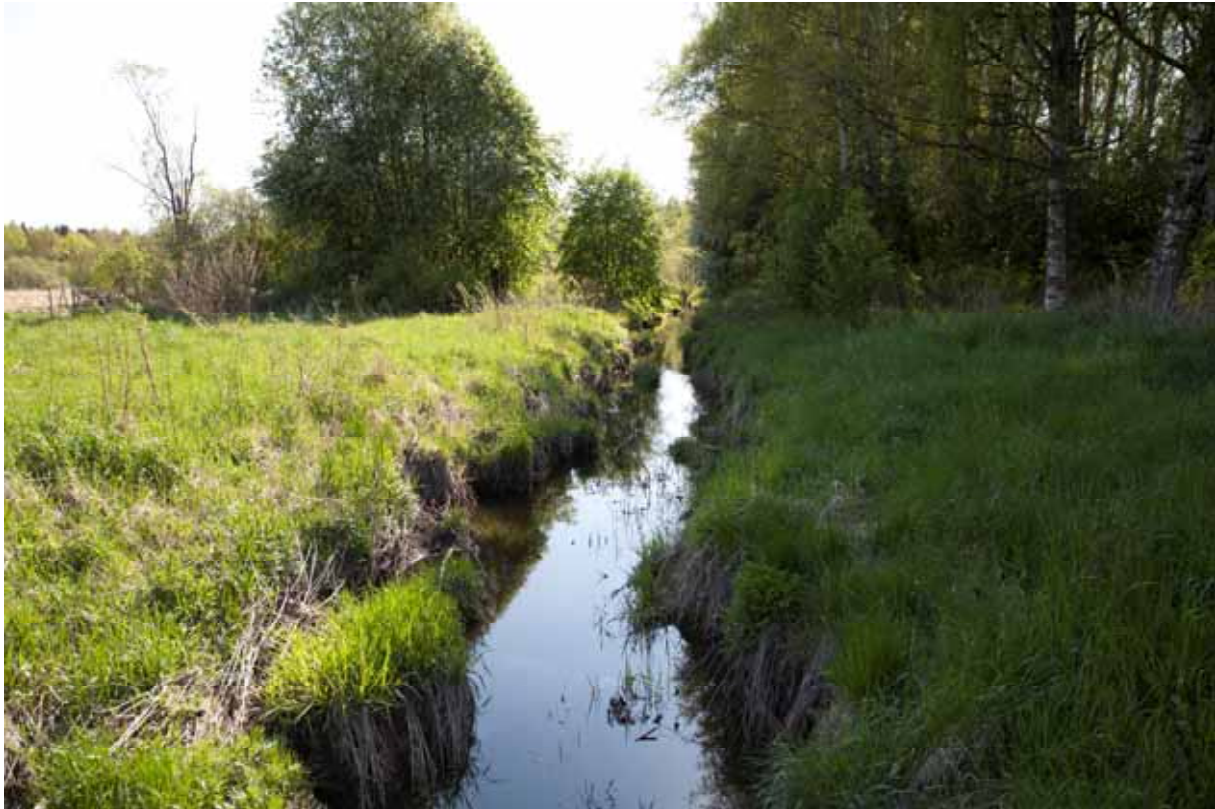
Figur 2:3. Hemlingbybäcken strax uppströms sammanflödet med Järvstabäcken. Foto: Joel Norlin

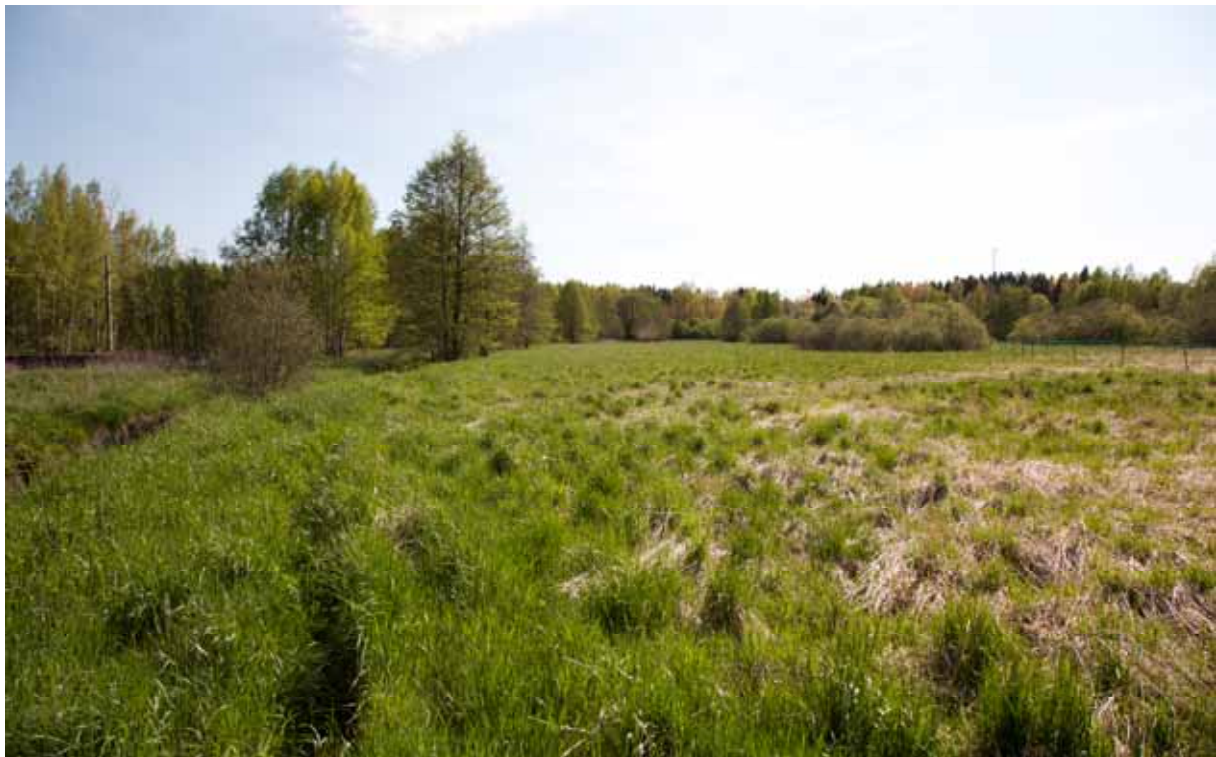
Figur 2:5. Fotot visar projektområdet mot söder. Järvstabäckens räta fåra löper längs med skogsbrynet till vänster i bild. Längs med bäckfåran kommer en flack dammvall att anläggas. Foto: Joel Norlin

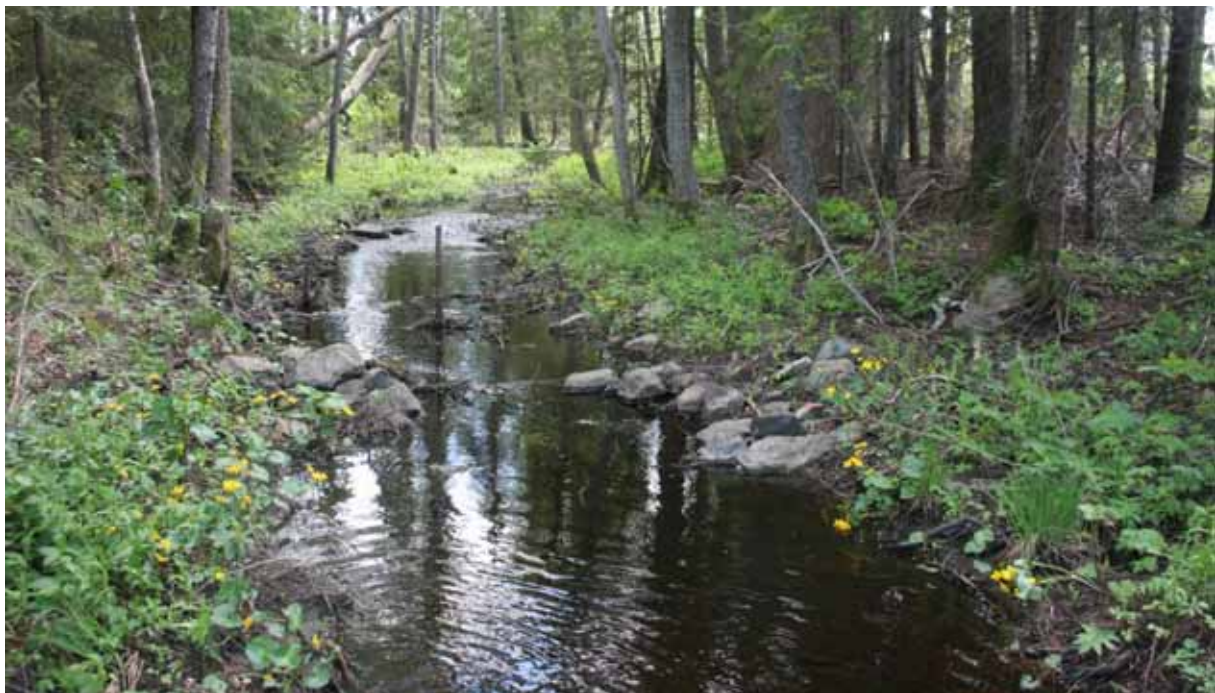
Figur 3:2. Bäckens nedre del strax innan mynningen är lugnflytande. Foto: Per Stolpe

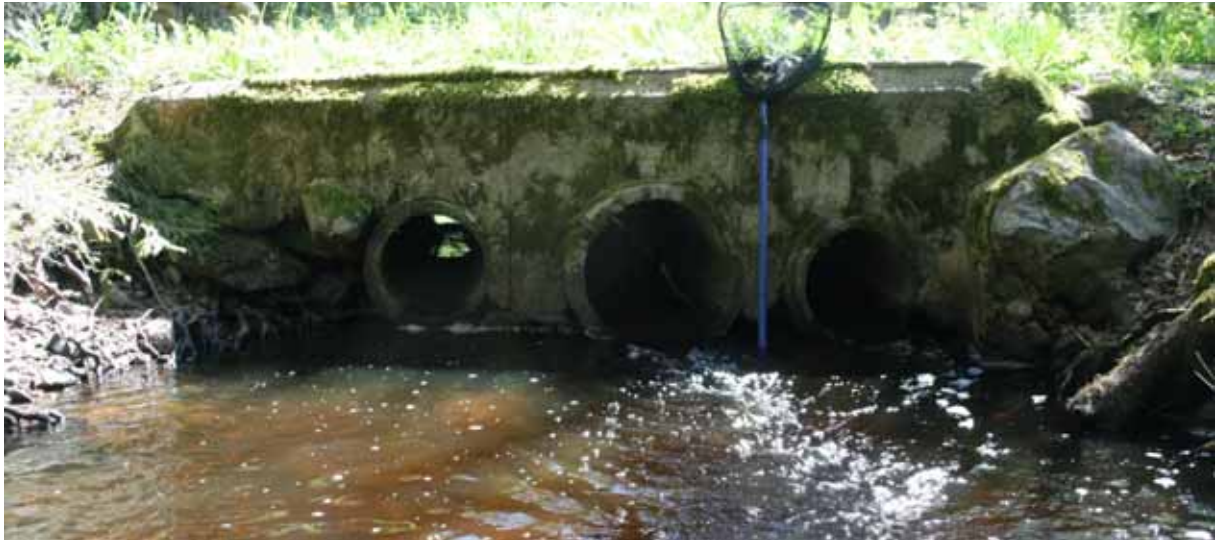
Figur 3:3. Strax innan mynningen i Tårterviken finns en mindre vägbro vars trummor vid låga flöden kan utgöra ett vandringshinder. Foto: Per Stolpe

Alldeles innan mynningen passerar bäcken under en liten vägbro med tre trummor som med fördel skulle kunna bytas mot en större halvtrumma för att undvika ett vandringshinder vid låga flöden i bäcken (figur 3:3). Vid mynningen är vassen relativt tät men utgör i dagsläget inget vandringshinder. Strax nedströms Gölarna passerar diket under en väg genom en vägtrumma (figur 3:4). Direkt efter vägtrumman är bäcken rak, smal och brant och saknar naturliga ståndplatser där fisken kan vila innan den försöker passera trumman som under höga flöden i bäcken kan utgöra ett vandringshinder (figur 3:5). Här är åtgärdsbehovet stort.

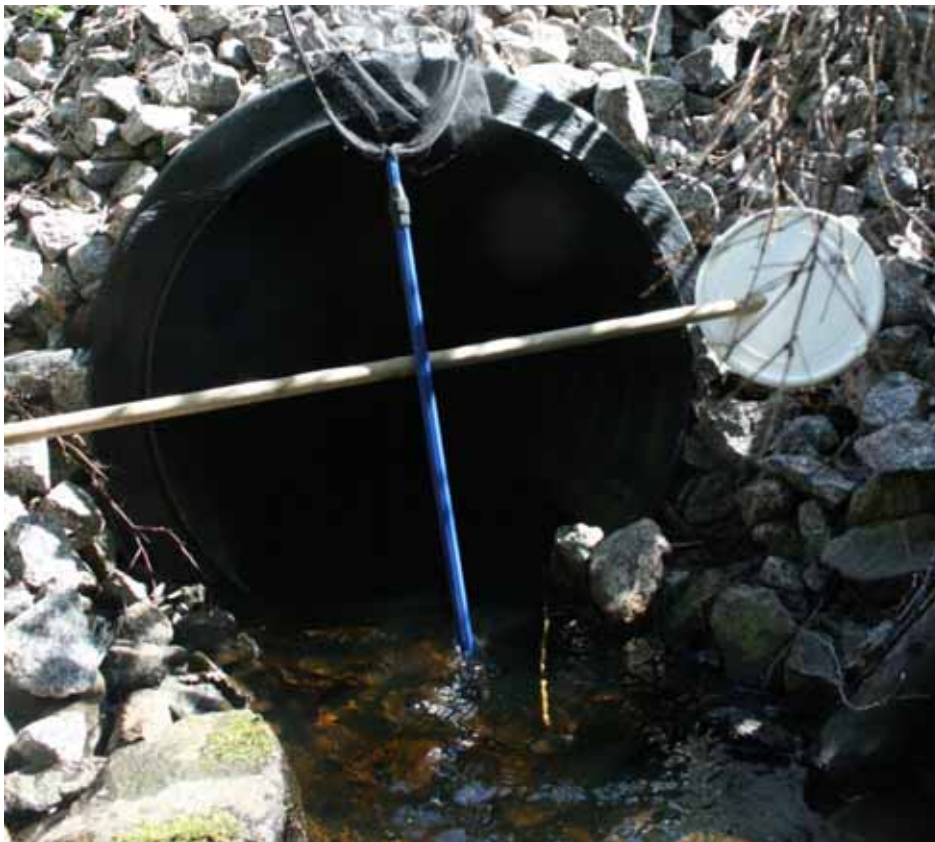
Figur 3:4. Vägtrumma strax nedströms våtmarken vid Gölarna. Trots att trumman är rejält tilltagen kan den utgöra ett partiellt vandringshinder under vårar med höga flöden i bäcken. Foto: Per Stolpe

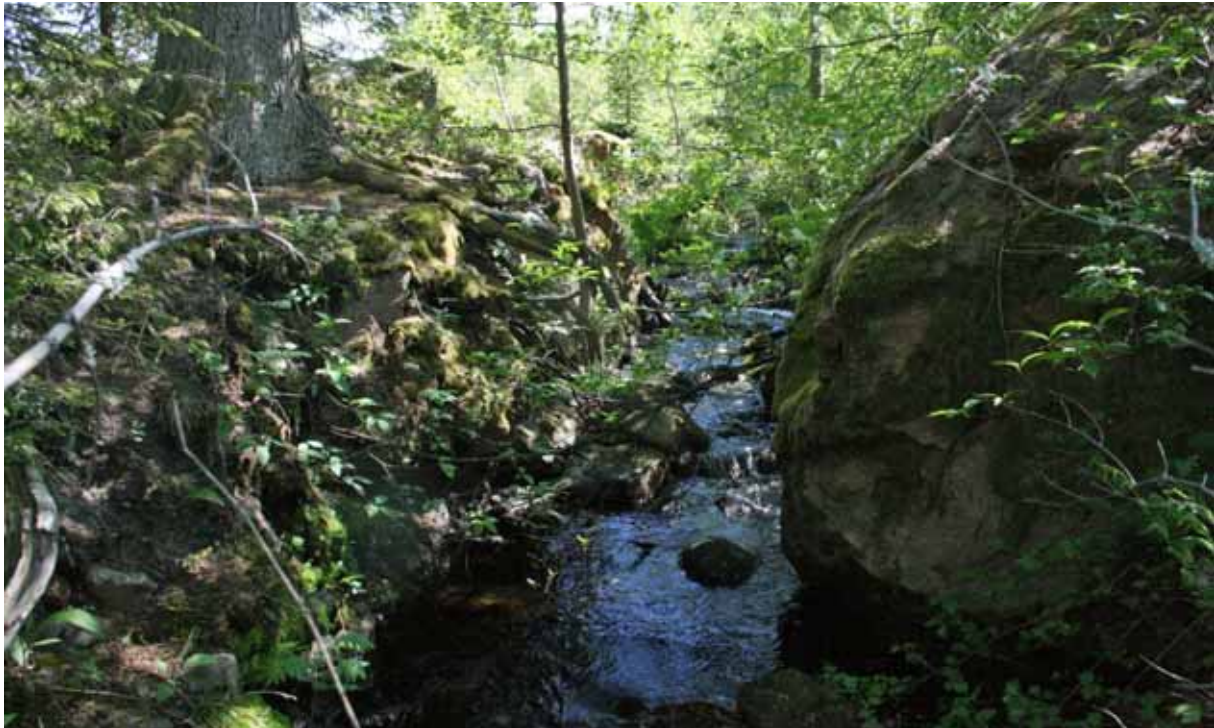
Figur 3:5. Sträckan nedan vägtrumman i bäcken vid Såghamn är smal, brant och saknar ståndplatser där fisken kan vila samt ta ny sats innan de försöker passera trumman. Foto: Per Stolpe

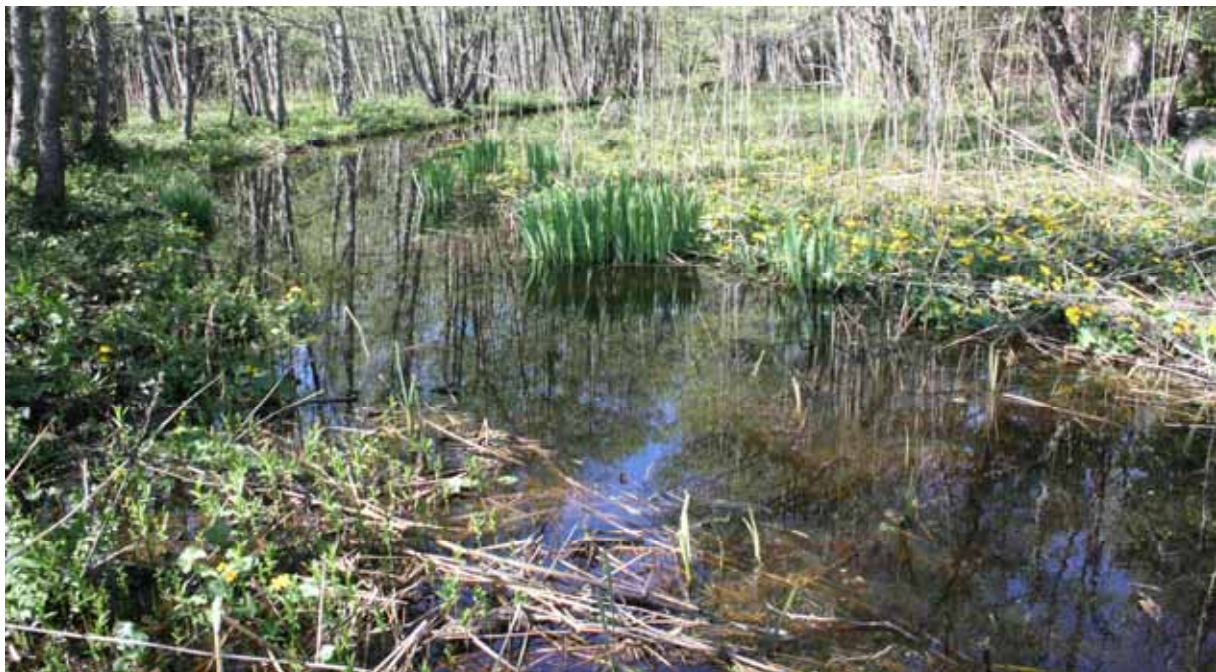
Figur 4:2. Bodadiket strax innan mynningen. För att säkerställa att vattnet kommer bort från markerna har diket grävts brett och djupt, något som missgynnar gäddan. Foto: Per Stolpe

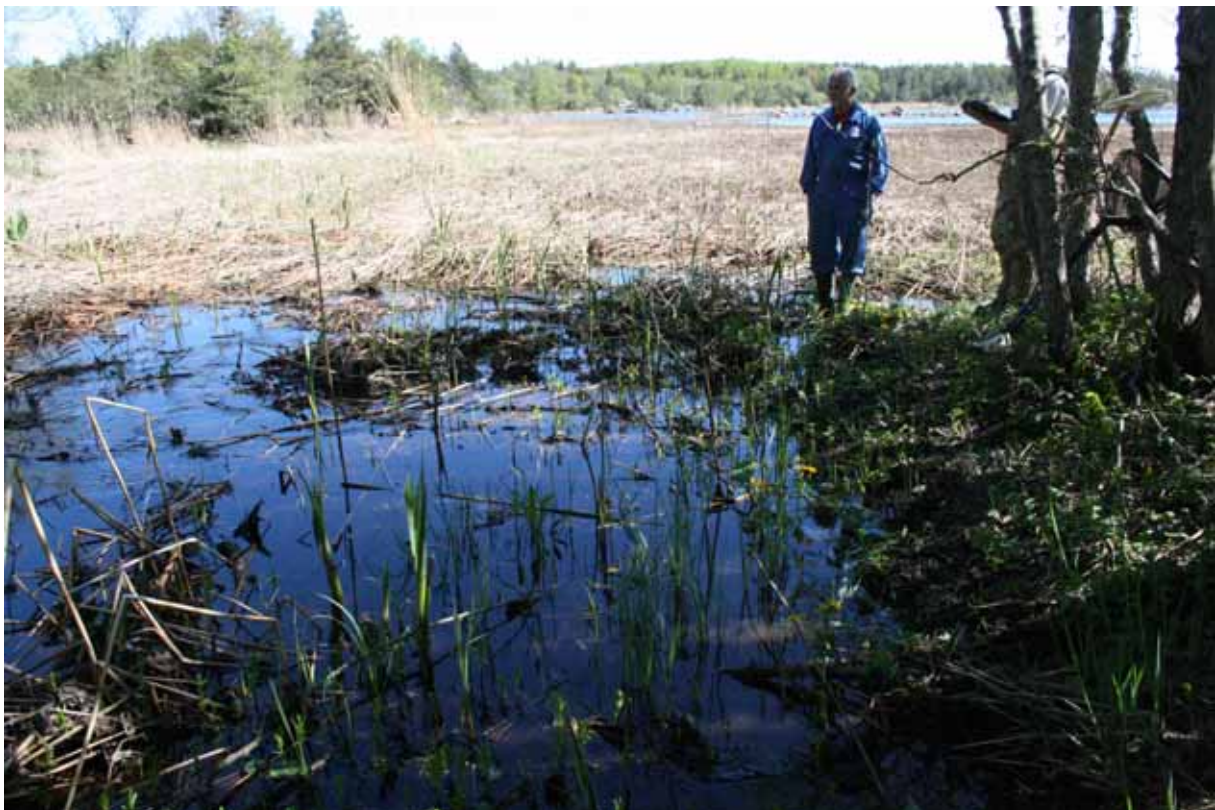
Figur 4:4. Vid Bodadikets mynning ligger fjolårsvassen mycket tät. Endast mindre gäddor fångades vid vandringsstudien som genomfördes under 2011. En trolig följd av att stora gäddor helt enkelt inte kan forcera hindret som den täta vassen utgör. Foto: Per Stolpe
