# Åtgärder för mer rovfisk

Förstudie storskalig satsning på stärkta rovfiskbestånd

Rapport 2012:3

## Sportfiskarna

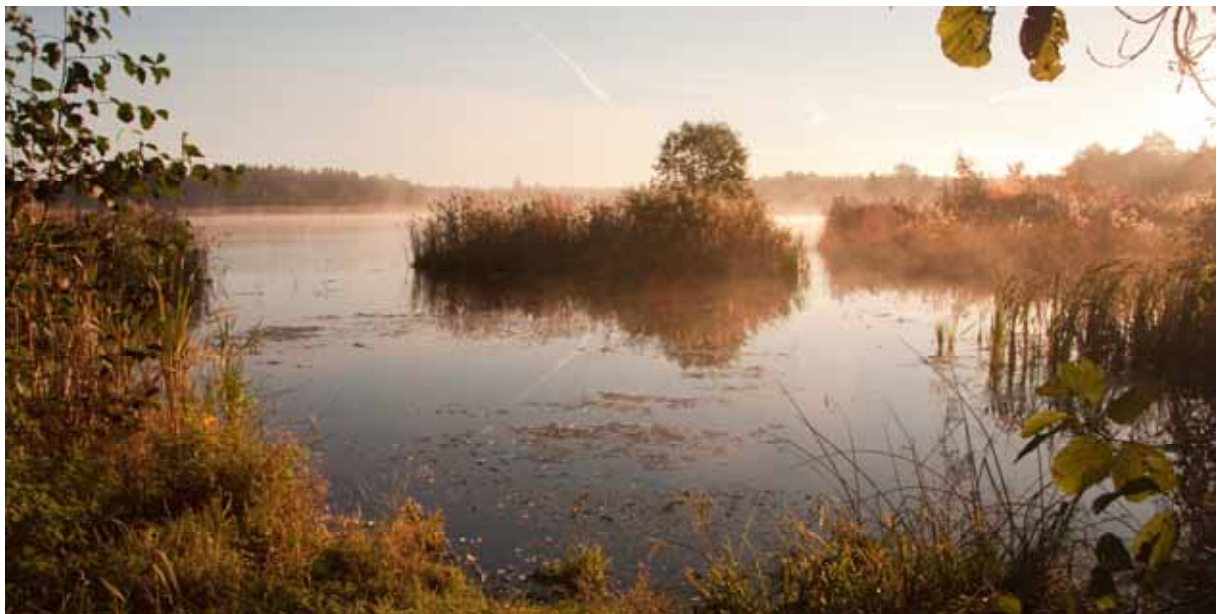
Figur 5:2. Av de tidigare 42 hektaren är det nu bara några få hektar närmast utloppet som är tillgängliga för lekvandrande fiskar. Resterande ytor är till stora delar beväxna av tät vass där det på senare år har börjat växa al och björk. Görs inget nu så är Sidfjärdens dagar som viktig lekmiljö snart ett minne blott. Foto: Micael Söderman

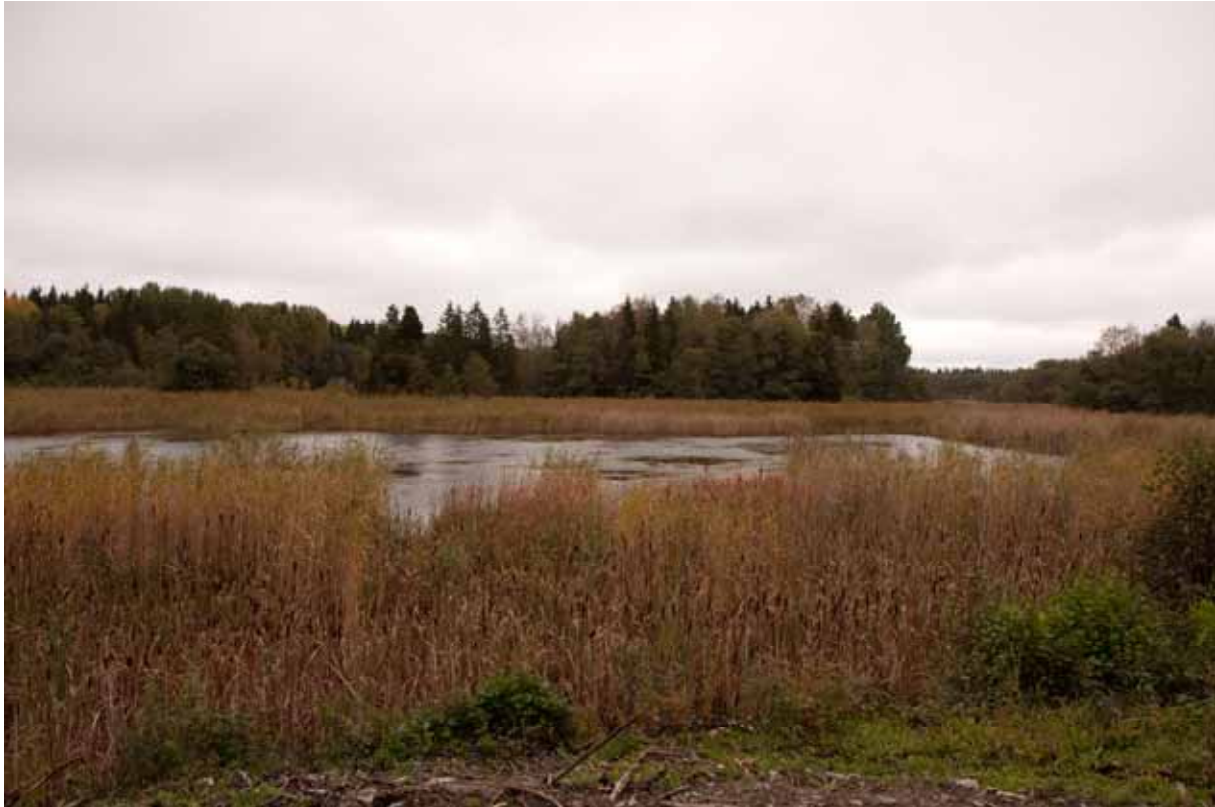
Figur 5:3. Den tidigare öppna Sidfjärden består idag av ett antal öppna vattenspeglar som år för år blir mindre och mindre. Fisk har idag svårt att nå mer än ett par hektar av de över 40 hektar som tidigare fungerade som lek- och uppväxtmiljö.  
Foto: Micael Söderman

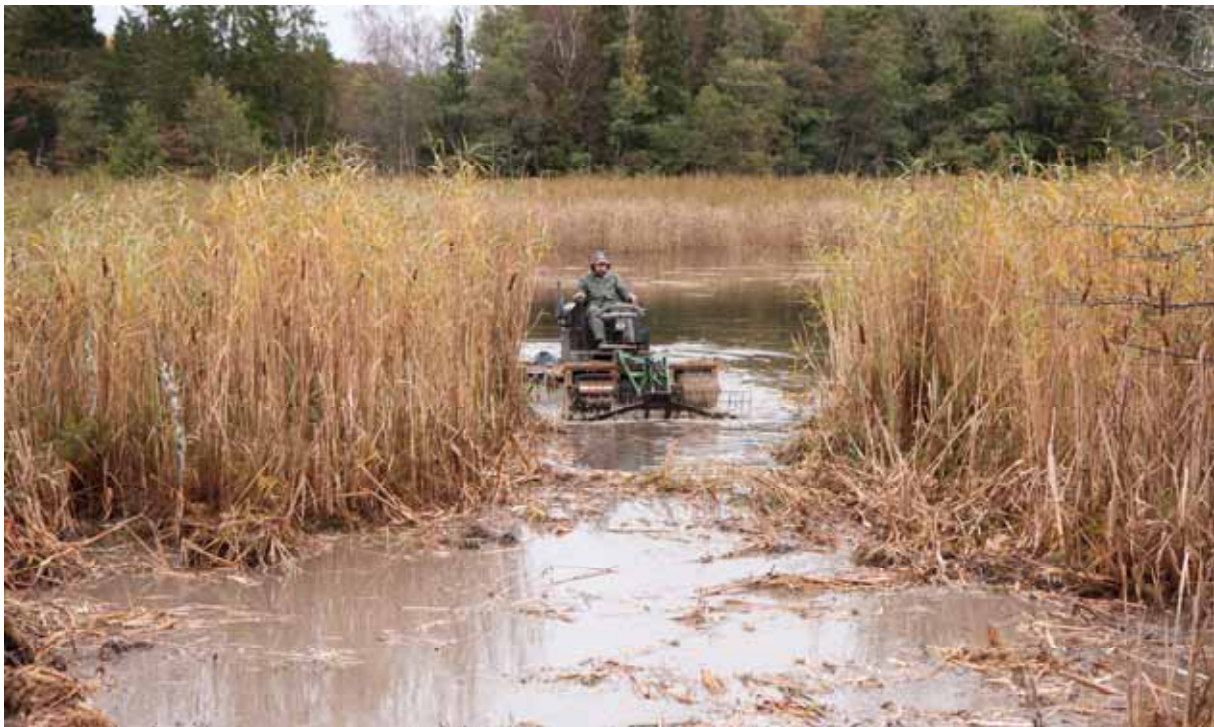
Figur 5:6. Under hösten 2012 gjordes ett försök att öppna upp vandringsvägarna mellan vattenspeglarna i Sidfjärden. Det visade sig dock att igenväxningen gått så långt att klippning inte var möjlig. För att restaurera lokalen behöver vassmattorna grävas bort. Foto: Micael Söderman

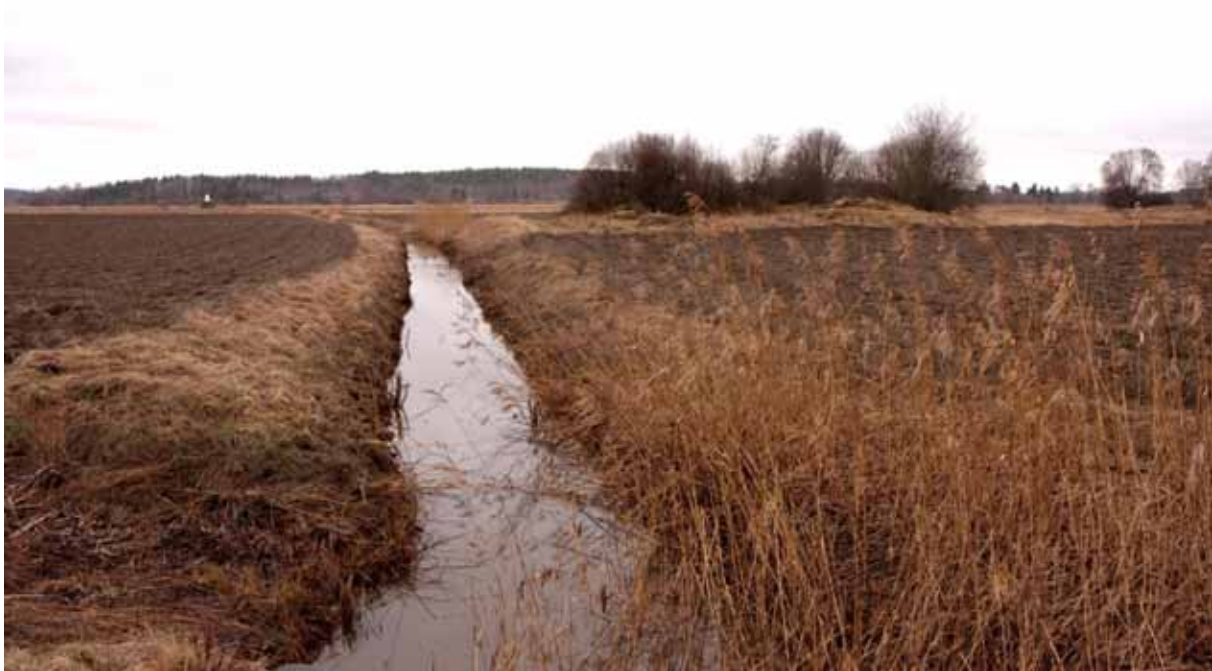
Figur 6:3. Harkadiket är den ursprungliga fåran som avvattnade sjön Limmaren. Numer avvattnar den bara åkrarna och markerna runt. Foto: Micael Söderman

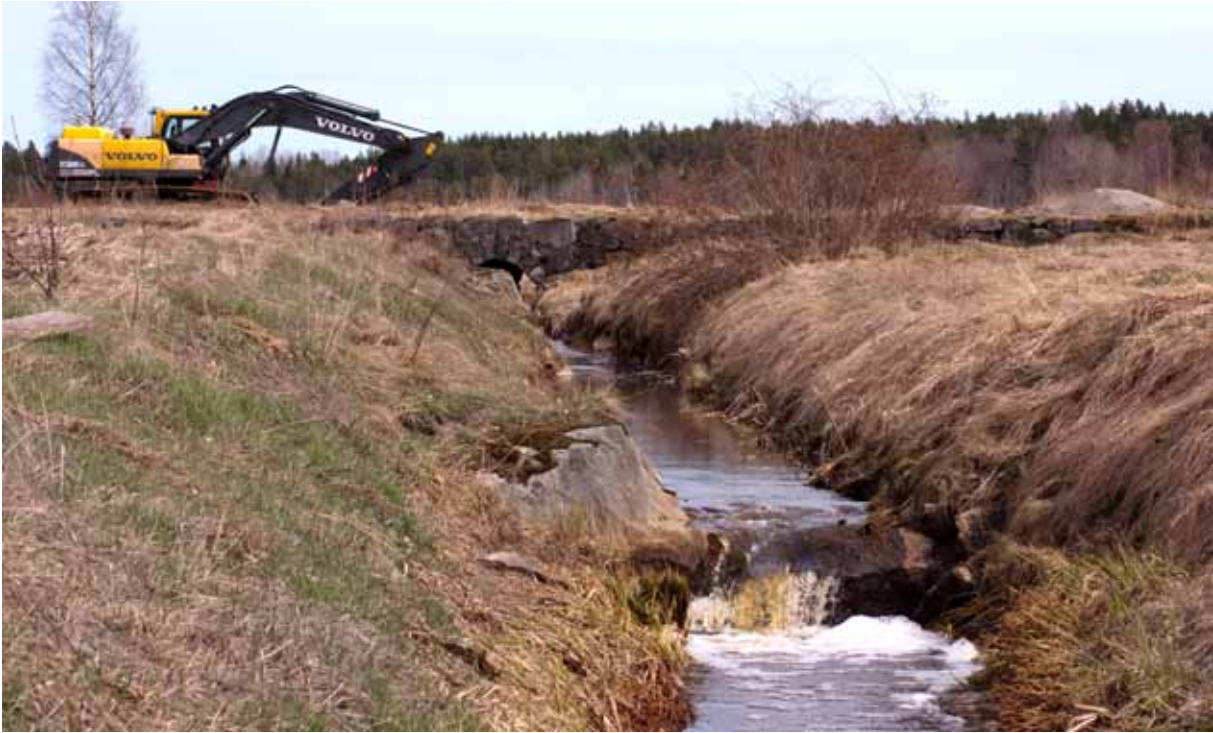
Figur 6:4. I Storträskån stiger stora mängder fisk för lek på våarna. Bergklacken på bilden utgör numer ett vandringshinder efter att ån nedströms har muddrats och vattenytan sänkts. Uppströms stenbron finns en våtmark för fåglar anlagd. Tyvärr hindras fisk från att vandra in i den. Foto: Micael Söderman

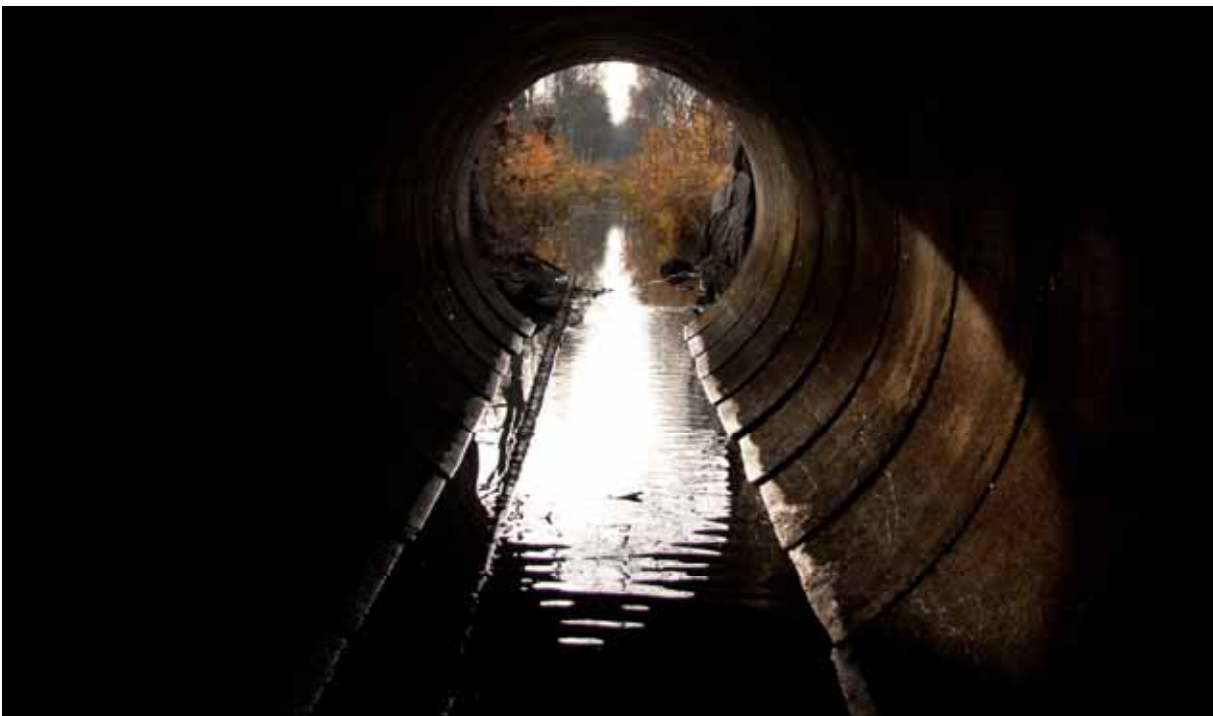
Figur 6:5. En stor del av Limmarån är idag kulverterad och fisk hindras från att stiga för lek. Foto: Micael Söderman

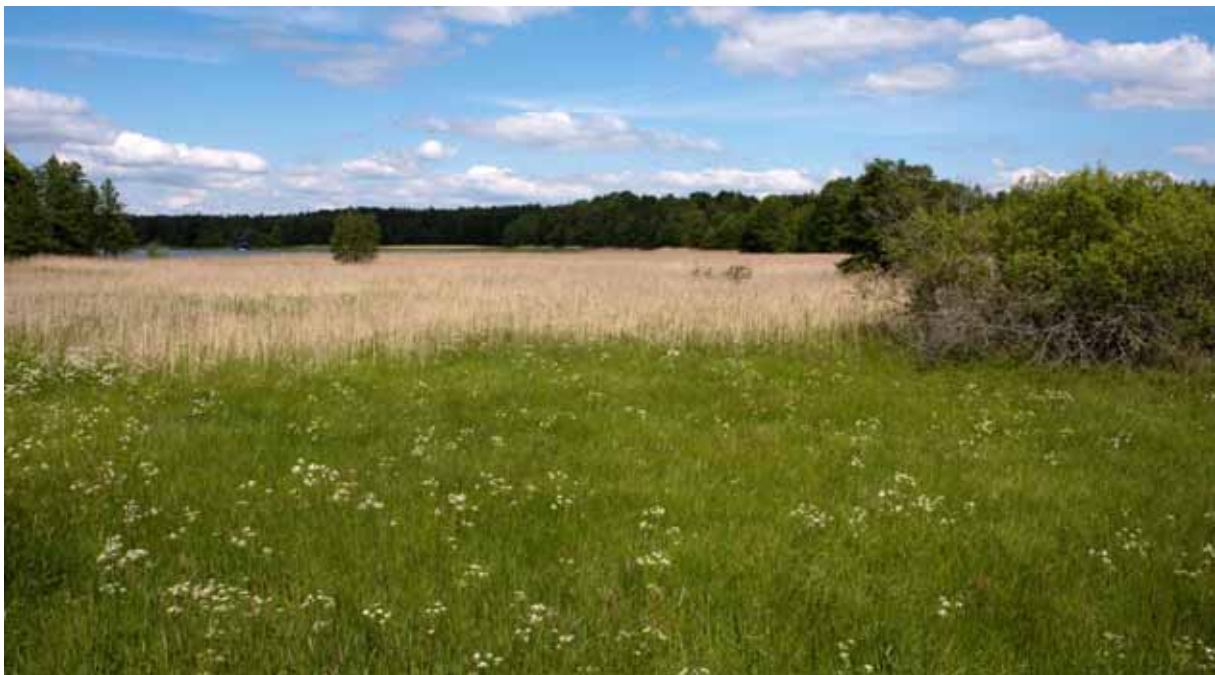
Figur 7:2. Marken på bilden som är bevuxen av vass utgör stora delar av den tänkta våtmarksytan på västra sidan om bäcken. Foto: Micael Söderman

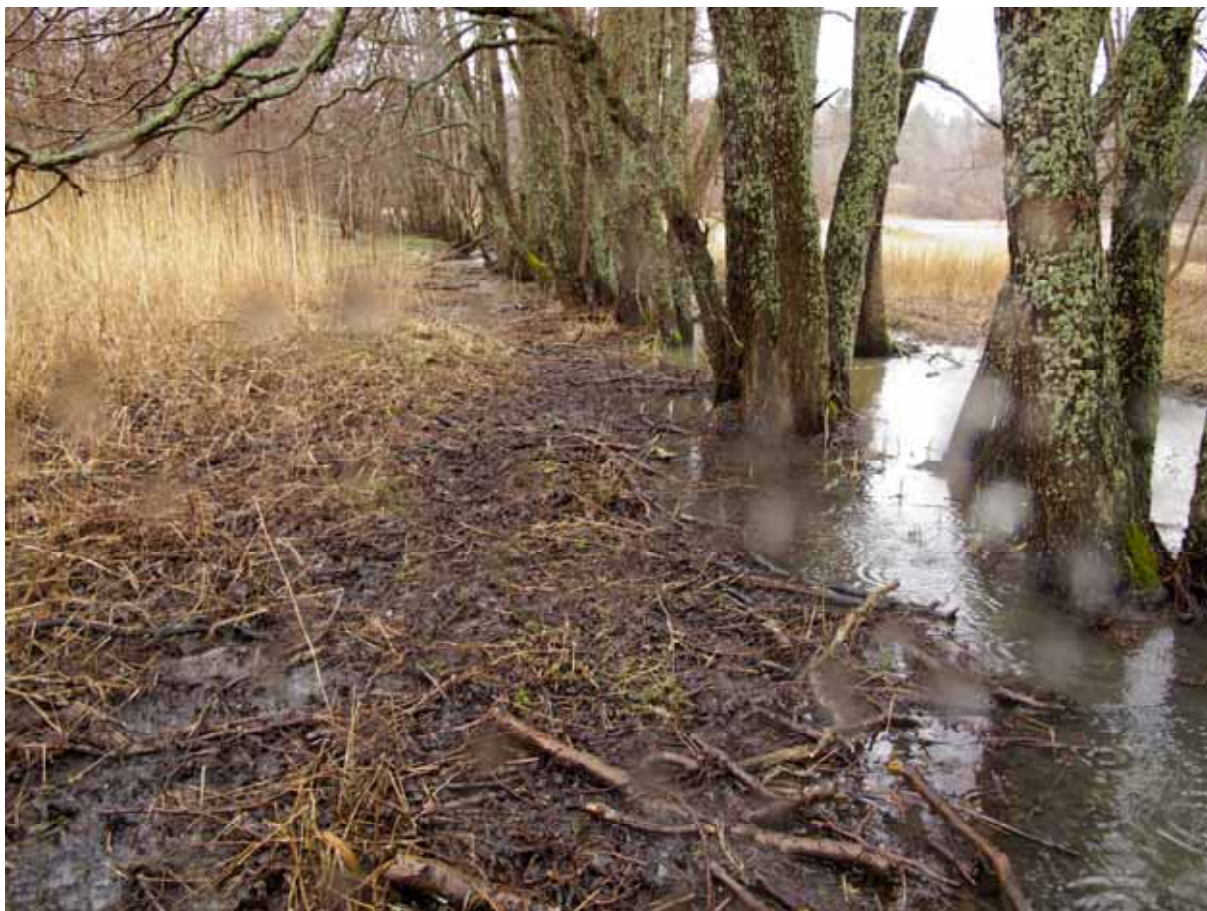
Figur 7:3. Fotot visar de nedre delarna av bäcken där den rinner kanaliserad över låglänt mark innan mynningen i Trattfjärden. Den tänkta våtmarken kommer att omfatta bägge sidorna av bäckfårans nedre delar. Foto: Micael Söderman

Den cirka åtta hektar stora sjön Evlingeträsk är till följd av övergödning under igenväxning. Det är även troligt att de rätade diken som mynnar i sjön bidrar med en betydande mängd eroderade jordpartiklar som i sin tur skyndar på uppgrundning och igenväxning. Framförallt partiet närmast utloppet är kraftigt igenväxt vilket gör att fisk idag inte kan stiga för lek. Evlingeträsk är en av Värmdö kommuns näringsrikaste sjöar. I det cirka 4,8 kvadratkilometer stora avrinningsområdet finns stora jordbruksmarker och flera större hästanläggningar. I Evlingeträsk mynnar två diken/vattendrag vilka till sin helhet är rätade och rinner genom jordbruksdominerad mark. I avrinningsområdet finns även fritidsbebyggelse vars avloppslösningar ej är kända. Örnstedt (2003) uppger att jordarna i området även är naturligt rika på kalium och fosfor. Örnstedt (2003) uppger vidare att det är stor risk för blomning av cyanobakterier i sjön. Partikelflykten i vattendraget nedströms Evlingeträsk är omfattande och vid de besök som gjorts har vattnet varit kraftigt brunfärgat av jordpartiklar (figur 7:3).

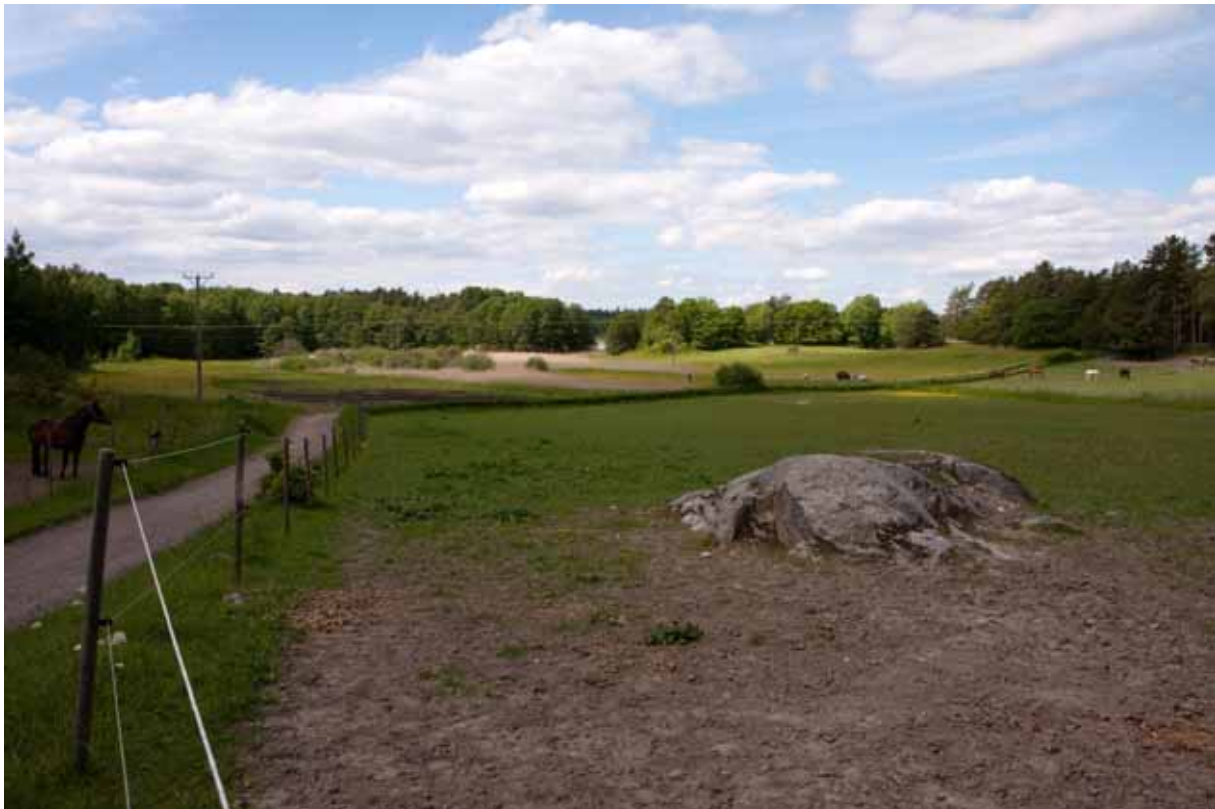
Figur 7:5. Det ljusbruna vassbevuxna området i centrala delen av bilden utgör den östra delen av den tänkta våtmarken. Stora delar av den omkringliggande marken betas av hästar. Ambitionen är att även stora delar av våtmarken ska betas under sommarens lågvatten. Foto: Micael Söderman

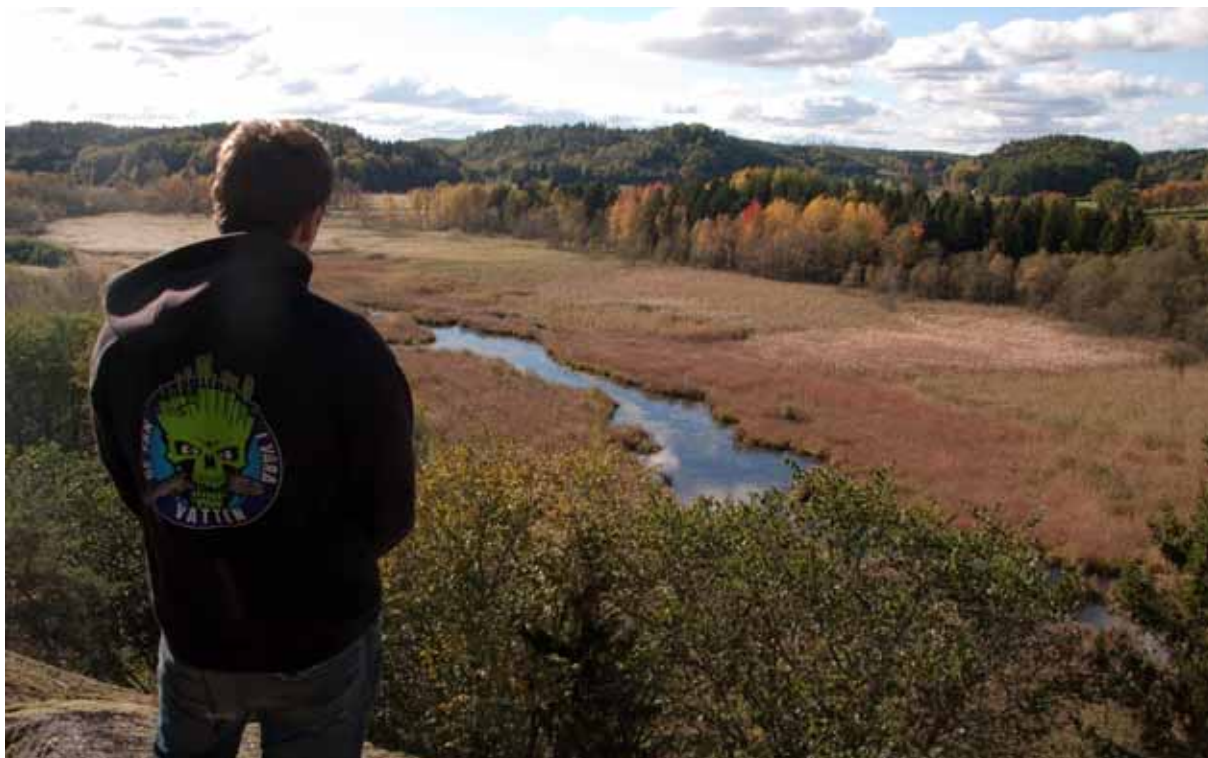
Figur 8:1. Endast en liten vattenspegel från tidigare restaureringsförsök återstår idag av den forna Kyrksjön. Stora delar av den skog som syns centralt i bilden kommer att avverkas för att restaureras till årligt översvämmade betesmarker.  
Foto: Micael Söderman.

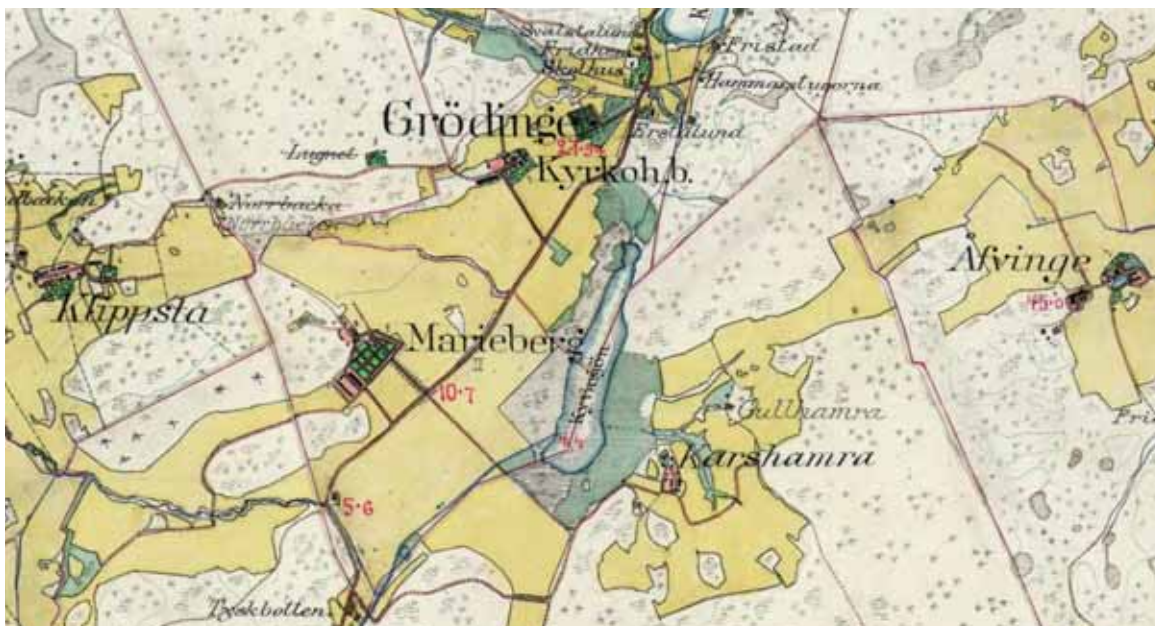
Figur 8:3. Häradsekonomisk karta från år 1906. Kyrksjön var vid den tidpunkten 750 meter lång, 160 meter bred och omfattade cirka 12 hektar.

Allt eftersom Kyrksjön dikades ut har förutsättningarna förändrats och sjön har minskat i omfång. Enligt häradsekonomisk karta från år 1906 var Kyrksjön vid den tidpunkten 750 m lång och 160 m bred, och omfattade cirka 12 ha (figur 8:3). Sjön låg långt ner i det vattensystem som avvattnas ut i Kaggfjärden och Östersjön.

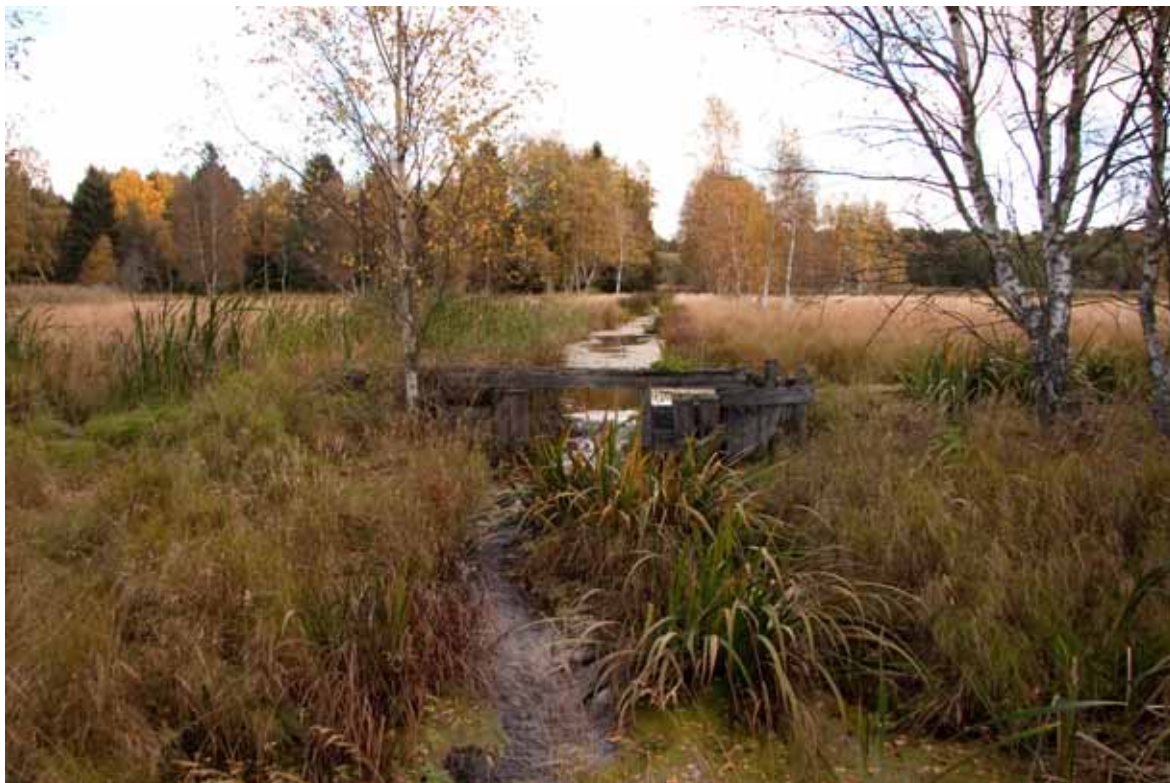
Figur 8:4. Nuvarande damm för reglering av Kyrksjöns vattennivå uppfördes på 1970- talet och är idag i mycket dåligt skick. Bäver dämmer regelbundet utloppet och höjer då tillfälligt vattennivån uppströms. Foto: Micael Söderman

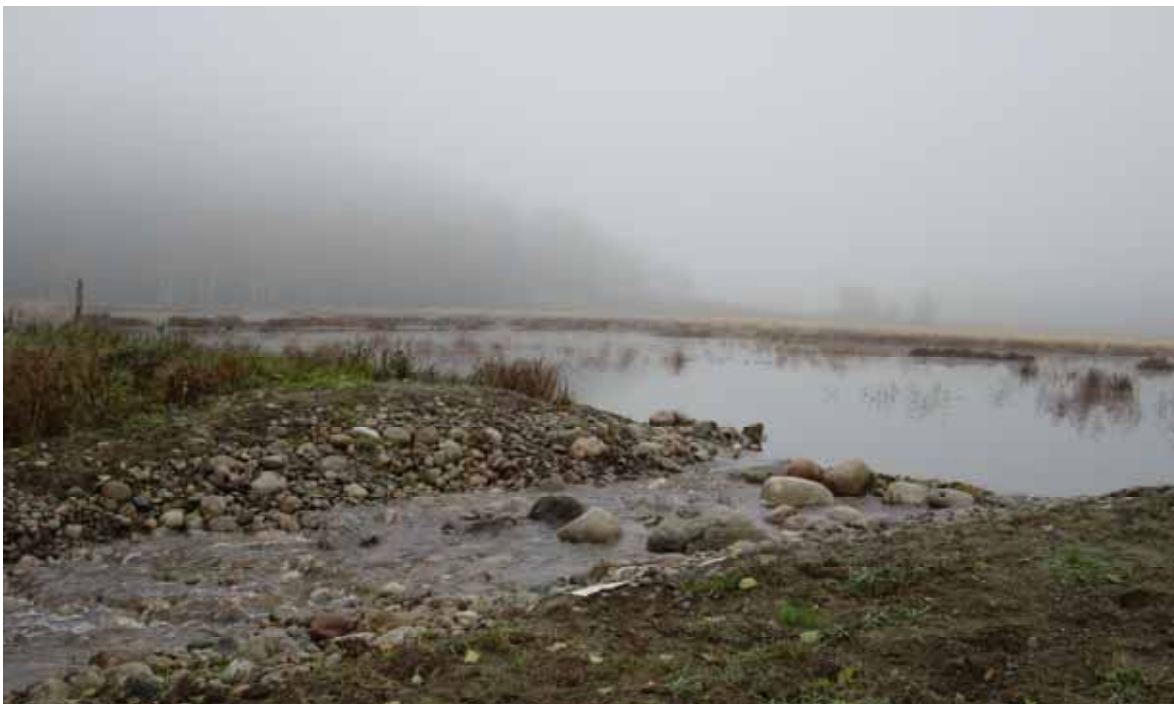
Figur 8:6. Omlöp anlagt i dammvallen vid Sportfiskarnas våtmark i Snäckstavik nedströms Kyrksjön. Omlöpet tillåter fri passage för alla vattenlevande organismer under den period då våtmarken är fylld och lekvandrande gädda på över sju kilo har konstaterats simma upp i våtmarken. Foto: Nils Ljunggren

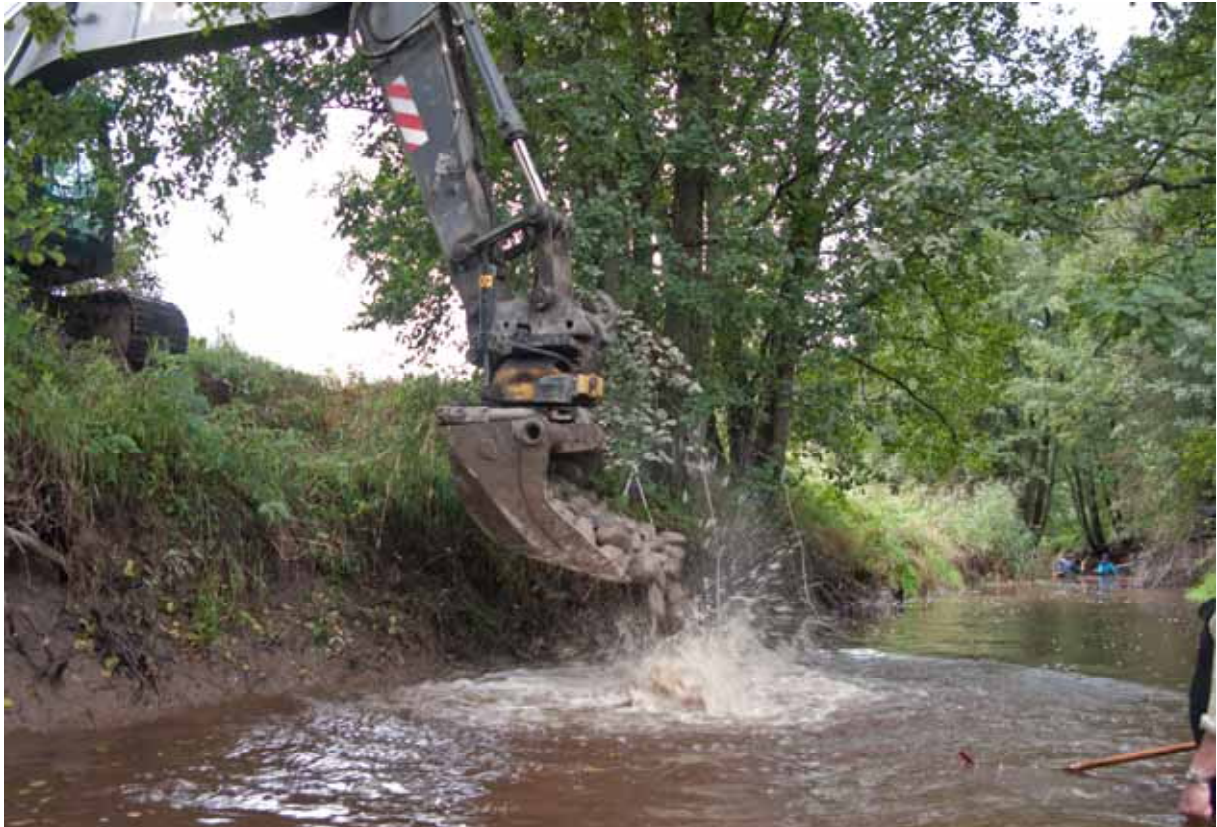
Genom att återföra sten och grus till åfåran har Länsstyrelsen inom kilaåprojektet försökt att återställa de biologiska värdena i delar av den hårt ränsade åfåran. Foto: Nils Ljunggren

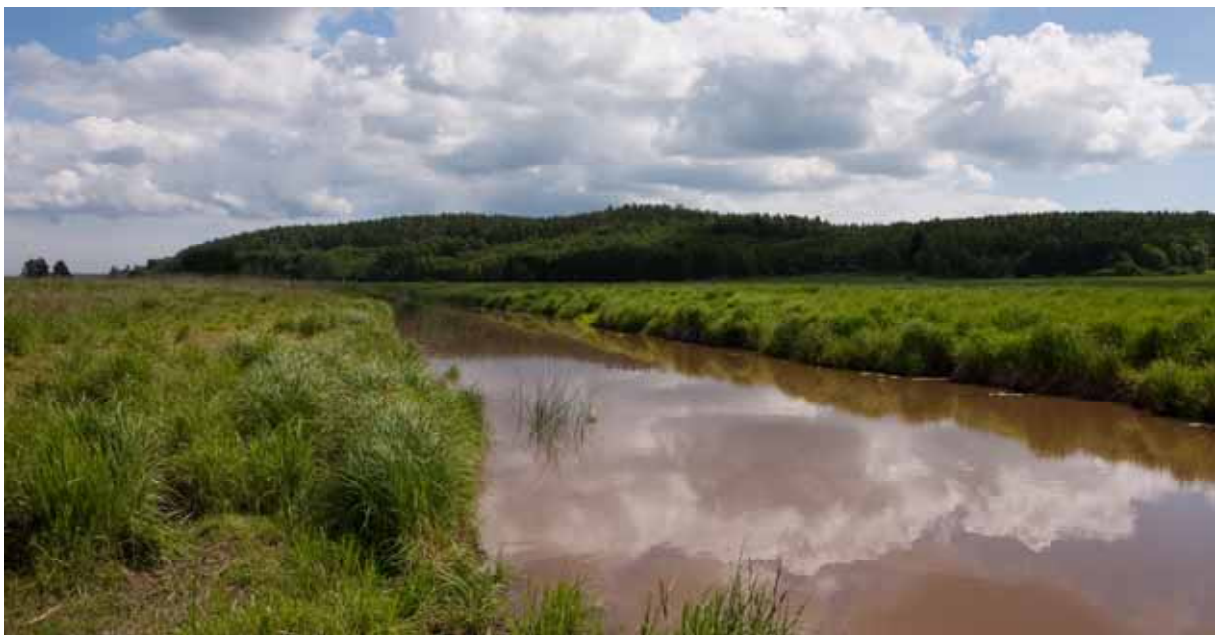
Kilaåns huvudfåra och omgivande låglänt mark har påverkats kraftigt av rensning och rätning. Längs stora delar rinner ån som ett rakt dike. Fotot visar ån i höjd med erkan (objekt 11) där omgivande våtmarker torrlades i samband med dikningar på 1920-talet. Vattnet i ån är vanligtvis starkt grumlat av partiklar från omgivande jordbruksmark. Foto: Micael Söderman

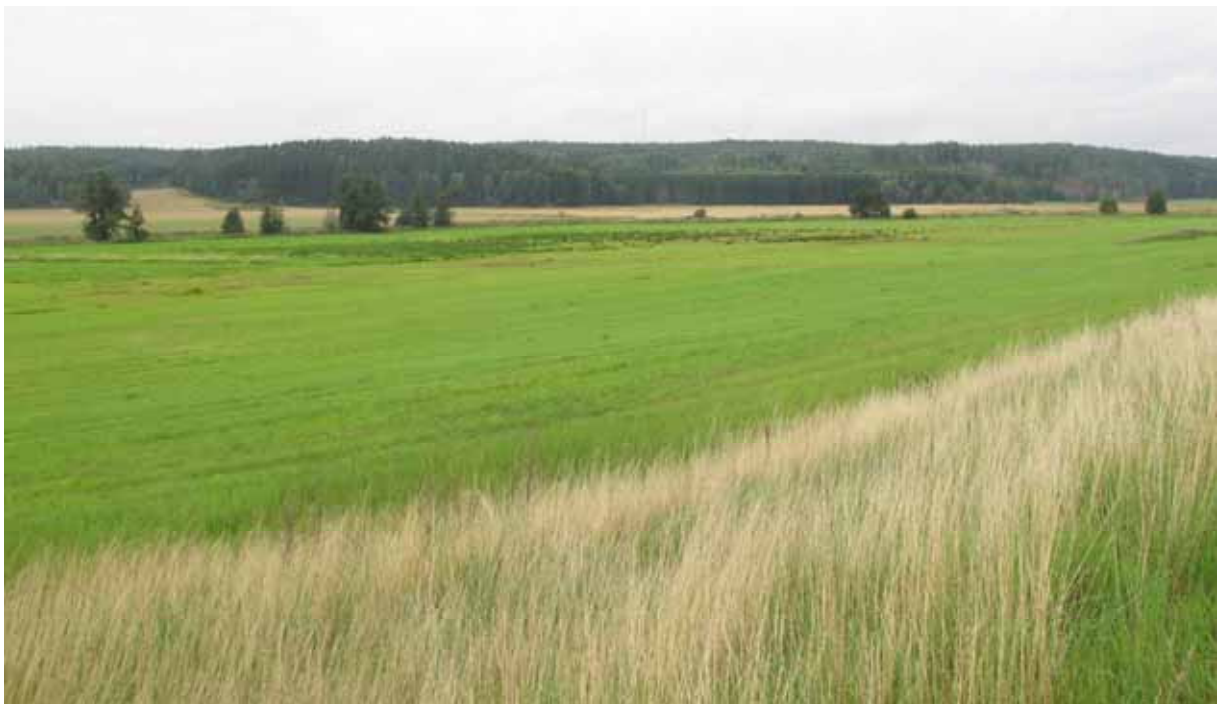
Figur 9:2. Foto över de västra delarna av projektområdet. Kilaåns rätade fåra löper i höjd med träden centralt i bilden.  
Foto: Ursula Zinko, Länsstyrelsen i Södermanlands län

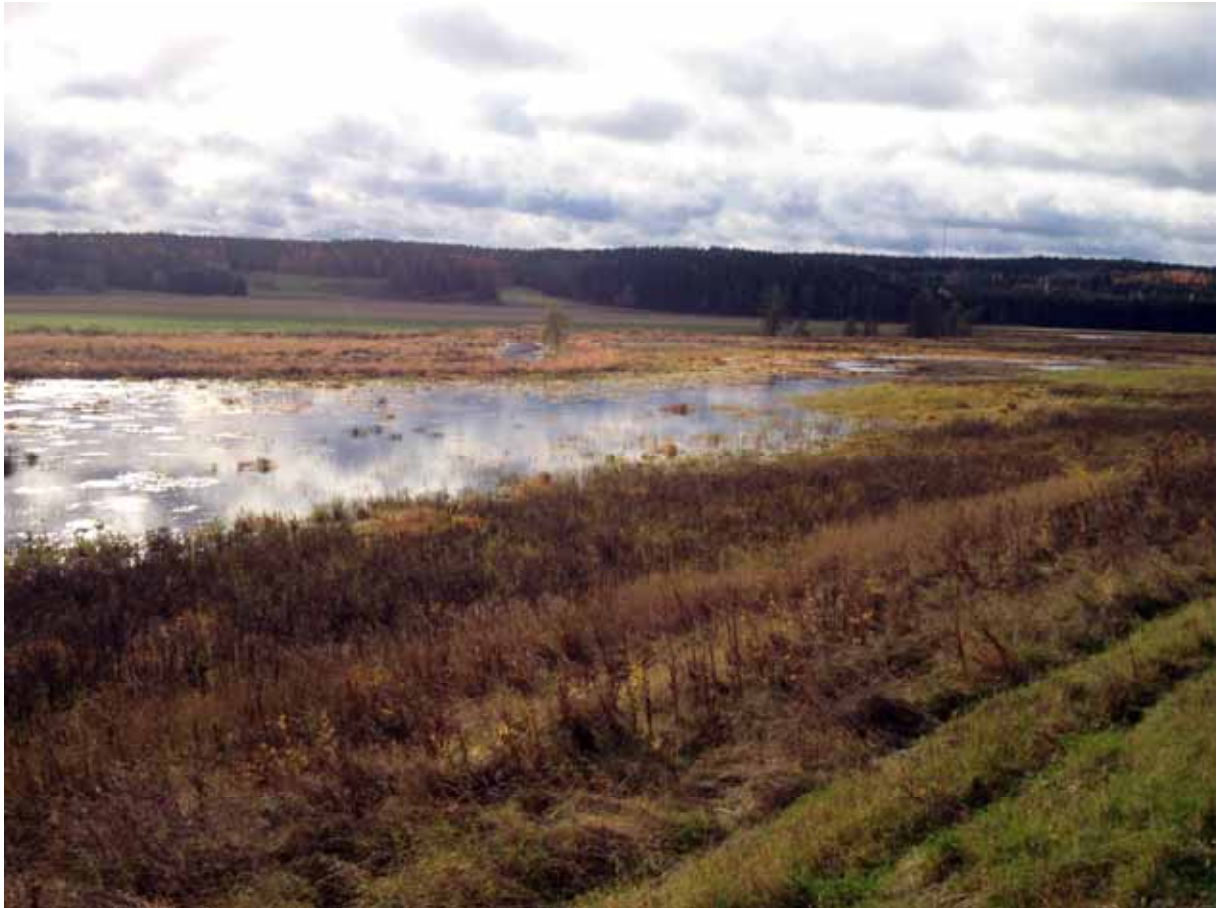
Figur 9:3. Bilden visar delar av projektområdet efter sjunkande högvatten i oktober 2012. Vatten har blivit stående innanför den vall av rensmassor som löper längs med Kilaån. Foto: Nils Ljunggren

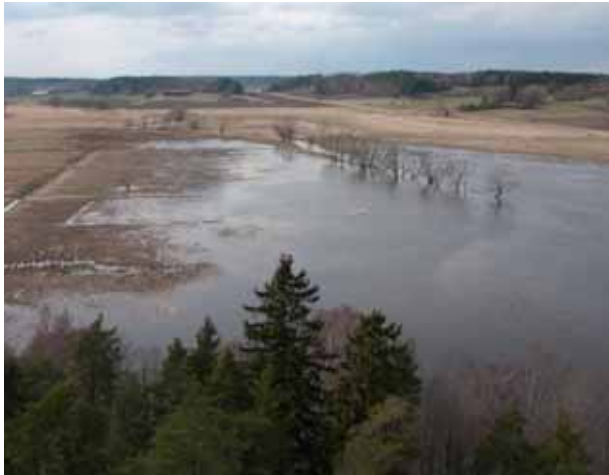
Figur 10:2. Hannsjön vid maximal vårflood den 18 april 2012. På bägge sidor av ån finns perfekta lekområden för gädda och lekmogna gäddor observerades i området. Foto: Nils Ljunggren.

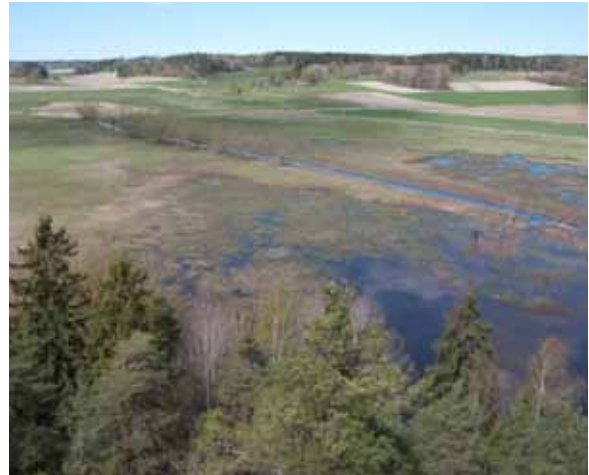
Figur 10:3. 6 maj har de tidigare lekområdena till stor del torrlagts. Kontakten mellan kvarvarande vattenspegel och Kilaån bryts av de vallar som finns kvar från att området dikades. Foto: Nils Ljunggren

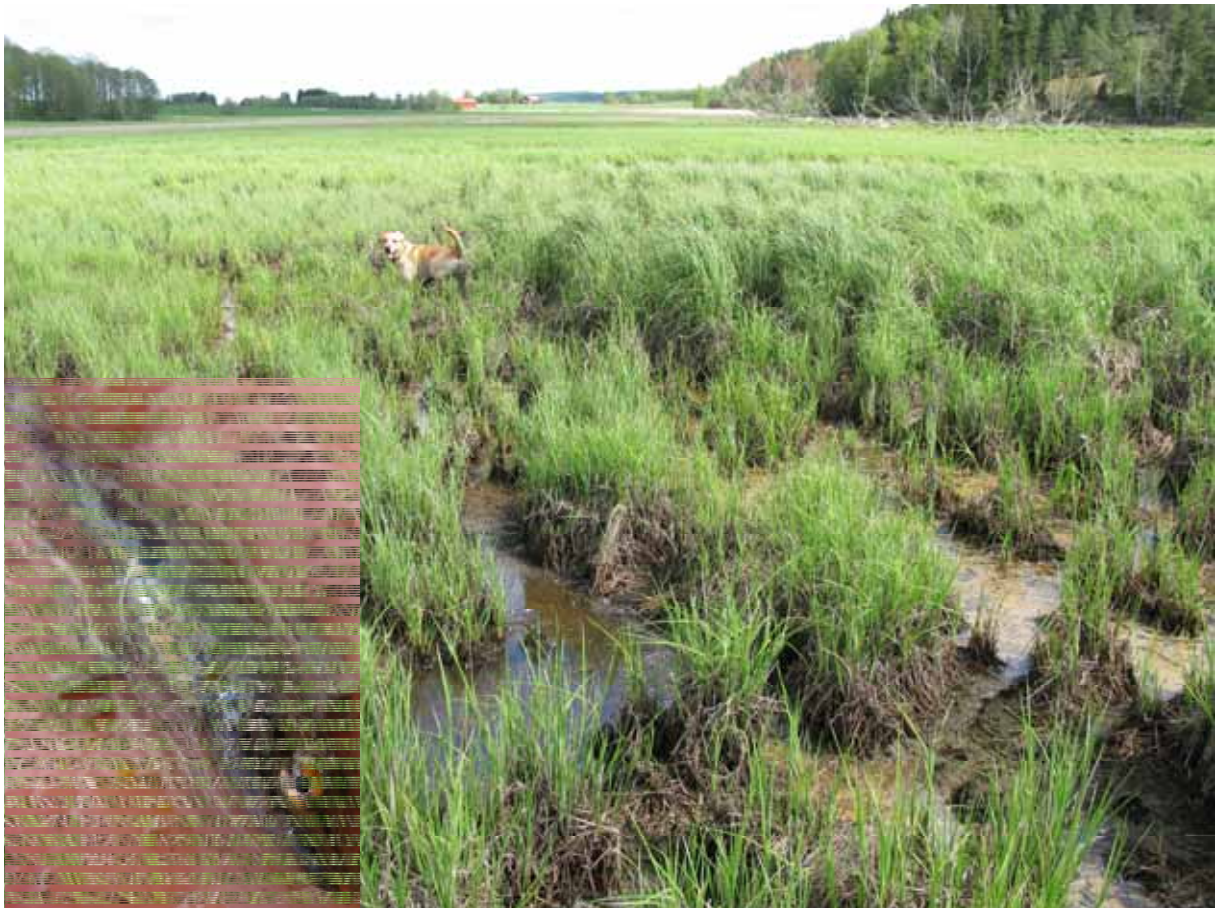
Figur 10:4. Samma område i mitten av maj. Trots omfattande gäddlek under våren 2012 var antalet producerade gäddungar från Hannsjön sannolikt få. Området där gädda lekt tidigare på våren var nu i det närmaste torrlagt med stora mängder döende gäddlarver i kvarvarande vattenpölar. Foto: Nils Ljunggren

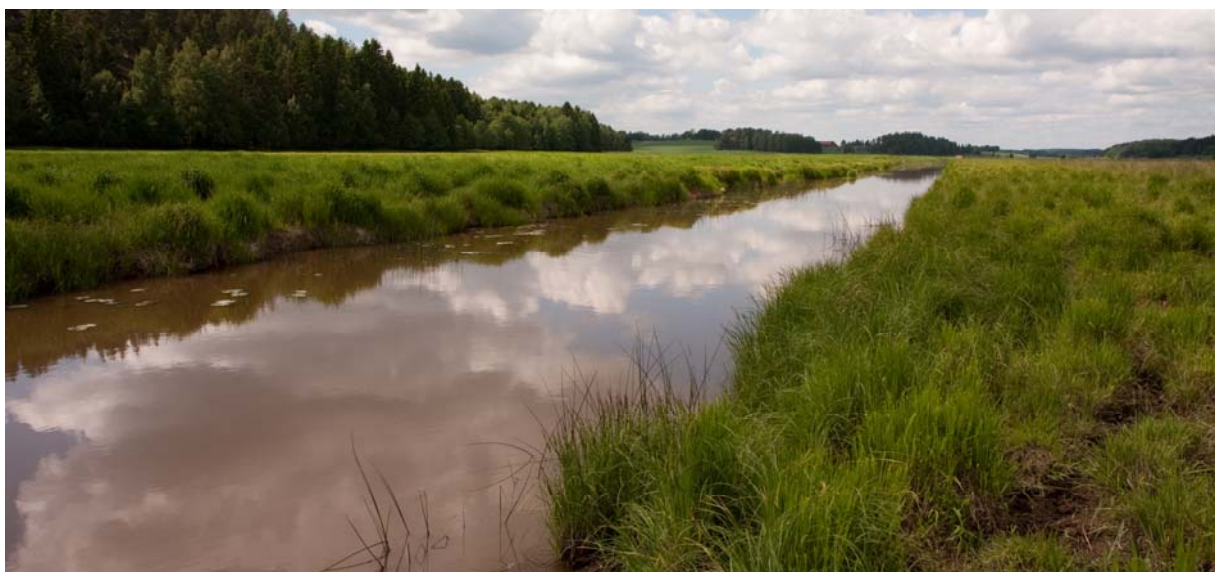
Figur 11:2. Vid 1920-talets utdikning grävde man sig rakt igenom Erkan och torrlade de omgivande slåttermaderna helt. Området används idag i första hand för bete. Söder om ån (vänster på bilden) har hävden upphört och området håller på att växa igen med jättegroe. Foto: Micael Söderman

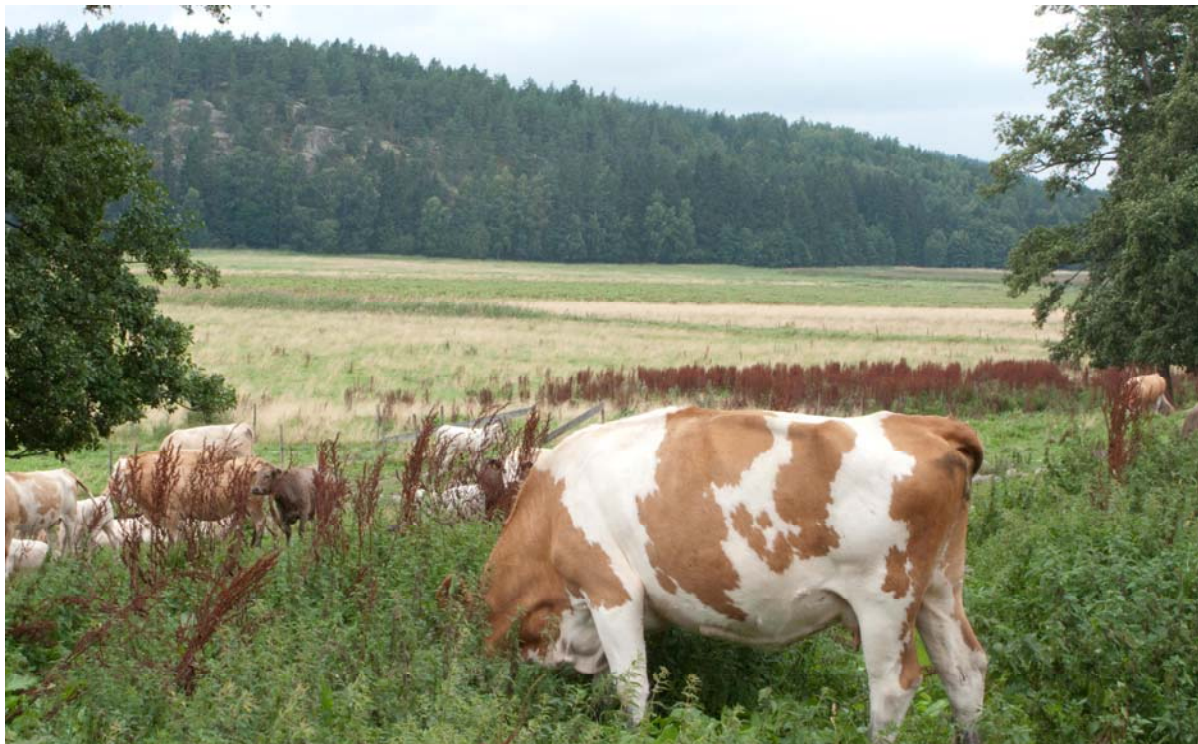
Figur 11:4. Bilden visar åtgärdsområdet fotograferat från höjderna i norr. All den låglänta mark som syns centralt i bilden utgjordes före Kilaåns utdinking av vidsträckt mader. Kilaån löper rätad centralt i området. Foto: Nils Ljunggren

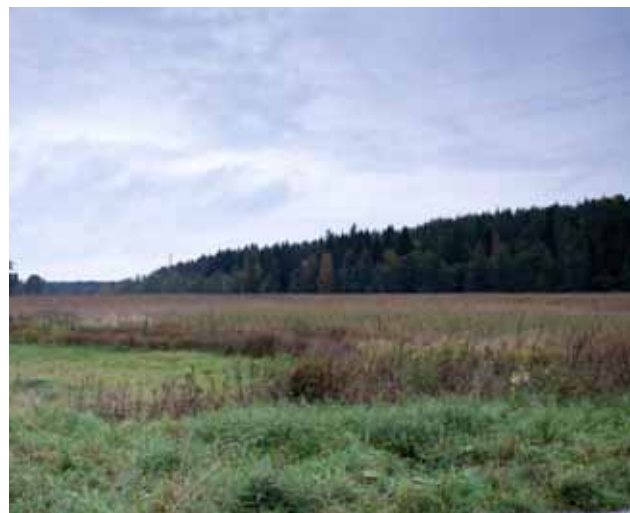
Figur 12:3. Långsjöns yta domineras idag helt av tät bladvass. Fotot är taget på samma plats som figur 12:2 och samma telefonstolpar syns i bakgrunden. Foto: Nils Ljunggren

Figur 12:4. Gäddnäten läggs ut i Långsjöns grunda vatten. Bilden är tagen i slutet av 70-talet då lokala fiskare dagligen kunde fånga tjugovis med gädda i Långsjön under vårens lekperiod. Notera att stängsel för betesdjur löper rakt över området. Elledningen med dess stolpar finns kvar än idag, jämför figur 12:2 och 12:3. Foto Rolf Franzén

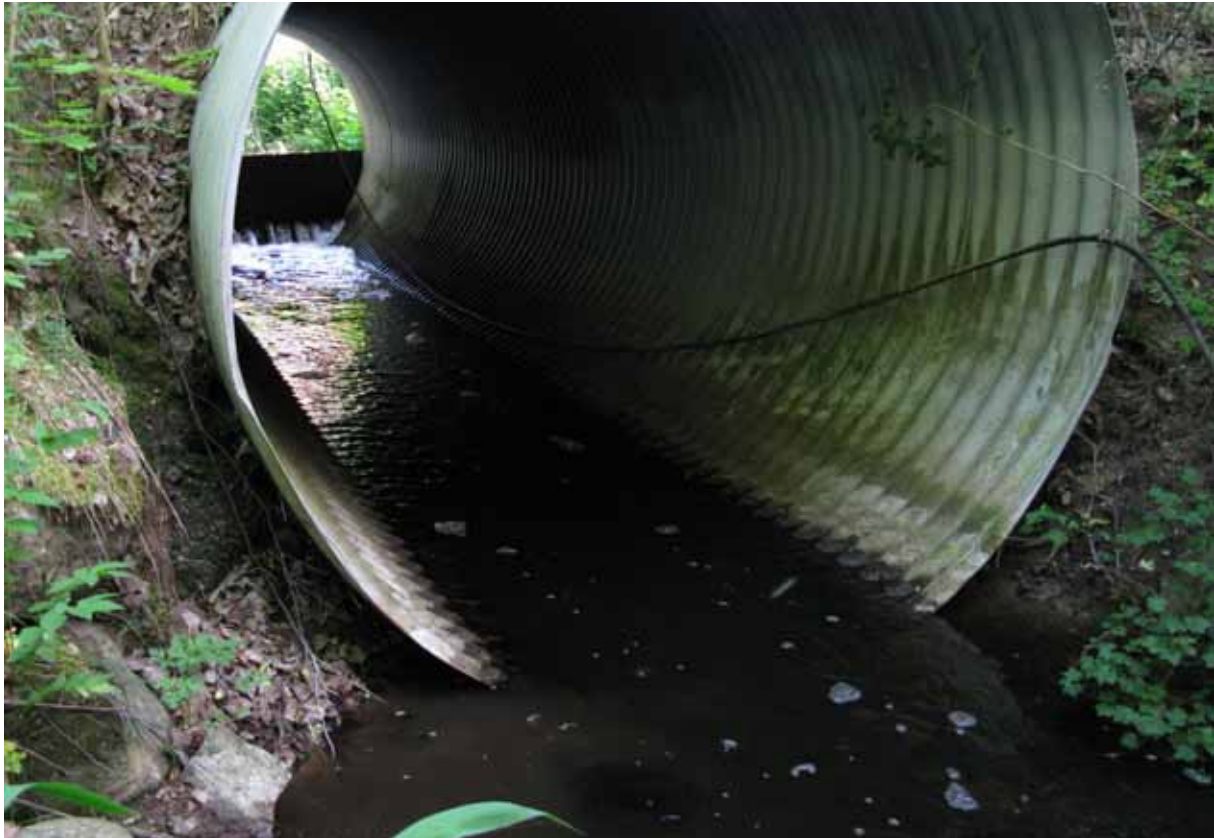
Figur 12:5. Den anordning som idag reglerar långsjöns vattensystem utgör definitivt vandringshinder för vattenlevande organismer. Foto: Nils Ljunggren

Vid förra sekelskiftet dränerades Långsjön och den forna sjöbotten om cirka 30 ha togs i anspråk för slätter- och betesbruk. Hävden fortgick fram till slutet av 1970-talet, varefter den minskade så att de fuktiga markerna sakta kom att växa igen. Under 1980-talet accelererade igenväxningen fram till dagens situation, där täta bestånd av bladvass helt dominerar området (Figur 12:2, 12:3). Områdets naturvärden har under perioden ytterligare försämrats genom ändrad regleringsregim och tillkomst av vandringshinder i Ålbäck (figur 12:5).

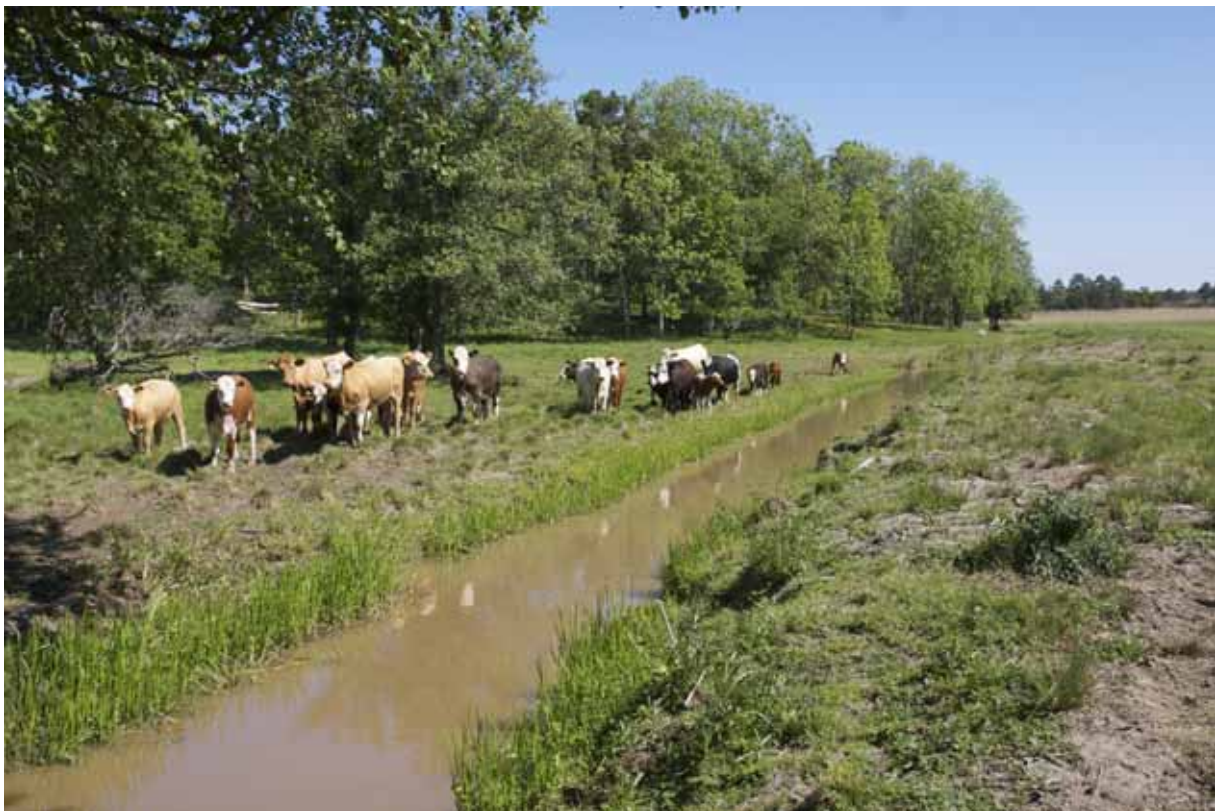
Figur 13:3. Håcklösjöbäckens kanaliserade sträckning nära mynningen i det område där våtmarken planeras. Bäckens vatten var vid tillfället efter tidigare regn extremt grumligt och kan antas transportera stora mängder närsalter. Kor är ett nödvändigt hjälpmedel för framtida skötsel. Foto: Olof Engstedt

Vattensystemet påverkades tidigt av dikningar och redan på häradskartan från förra sekelskiftet är Håcklösjön till stor del dränerad och bäcken till sin helhet kanaliserad. Vattnet är under höga flöden extremt grumligt och även om det saknas mätvärden så kan läckaget av kväve och partikelbundet fosfor antas vara stort (figur 13:3).
