# Åtgärder för mer rovfisk

Förstudie storskalig satsning på stärkta rovfiskbestånd

Rapport 2012:3

## Sportfiskarna

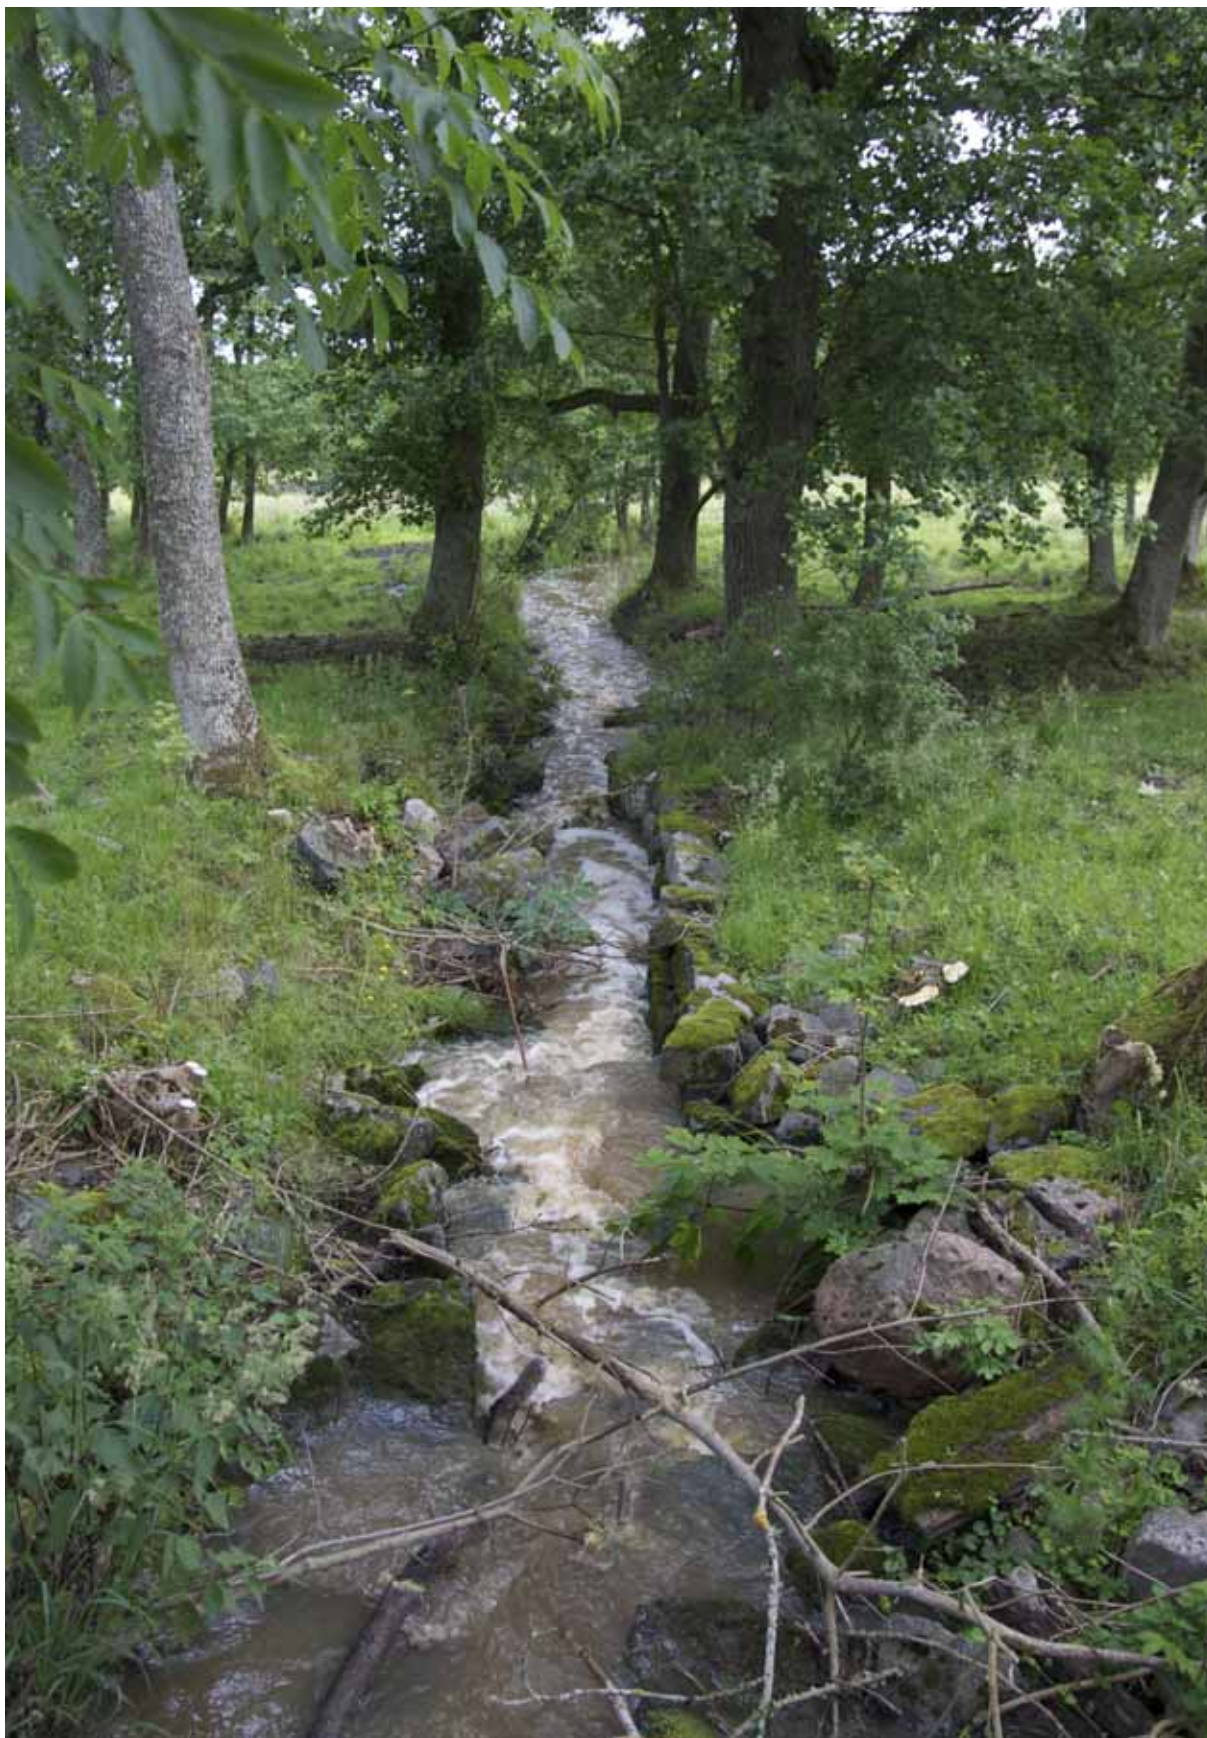
Figur 13:5. Bäckens strax uppströms den planerade våtmarken. Fallhöjden underlättar när vatten ska ledas in i våtmarken och säkerställer att uppströms belägen jordbruksmark inte påverkas negativt Foto: Olof Engstedt

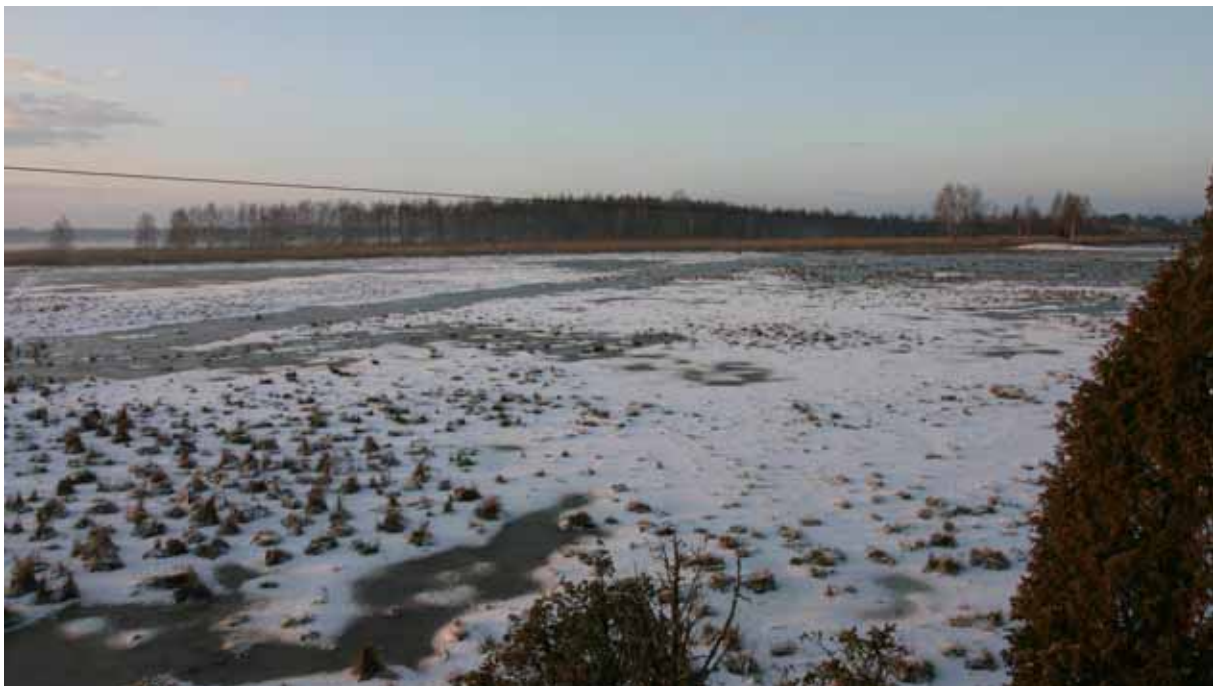
Figur 14:2. En översikt över de vidsträckta ytorna där våtmarken planeras. En uppskattning av storleken på området för våtmarken är 25 hektar. Foto: Olof Engstedt

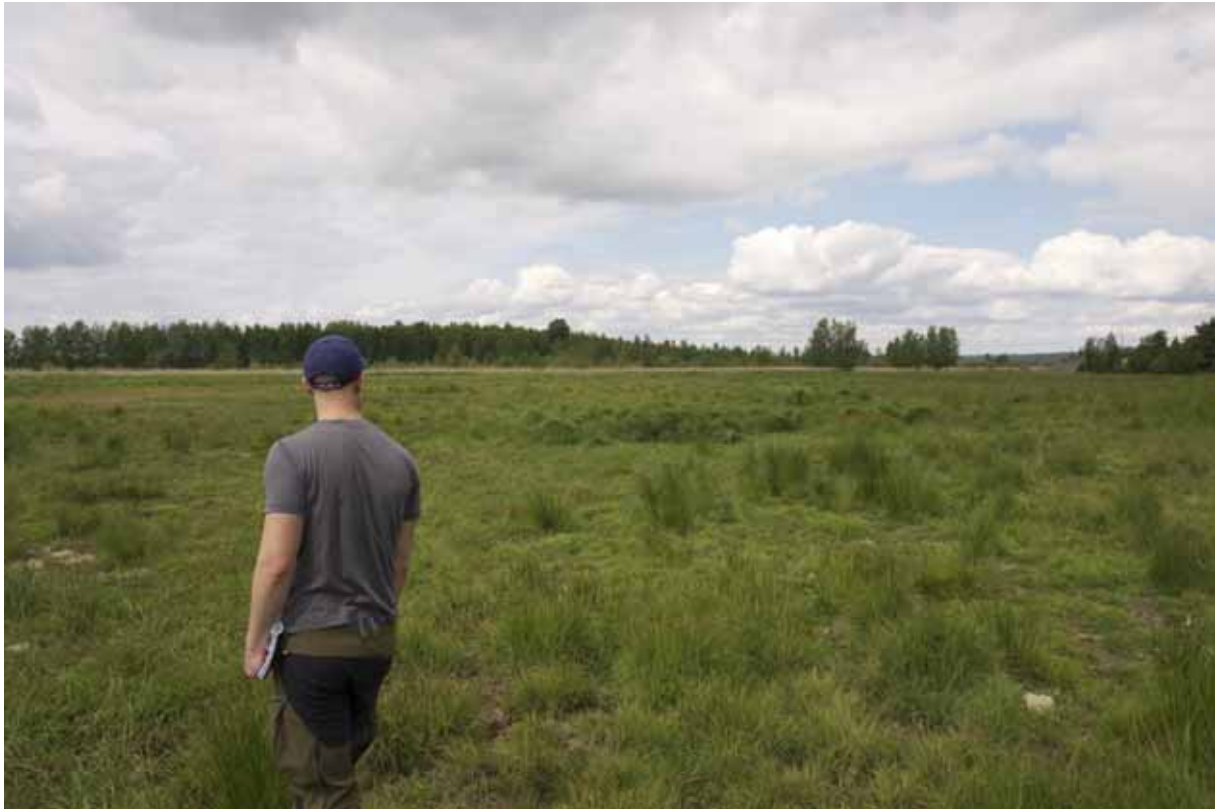
Figur 14:3. Området under sommartid, det korta gräset/halvgräset utgör ett optimalt leksubstrat för gäddor.  
Foto: Olof Engstedt

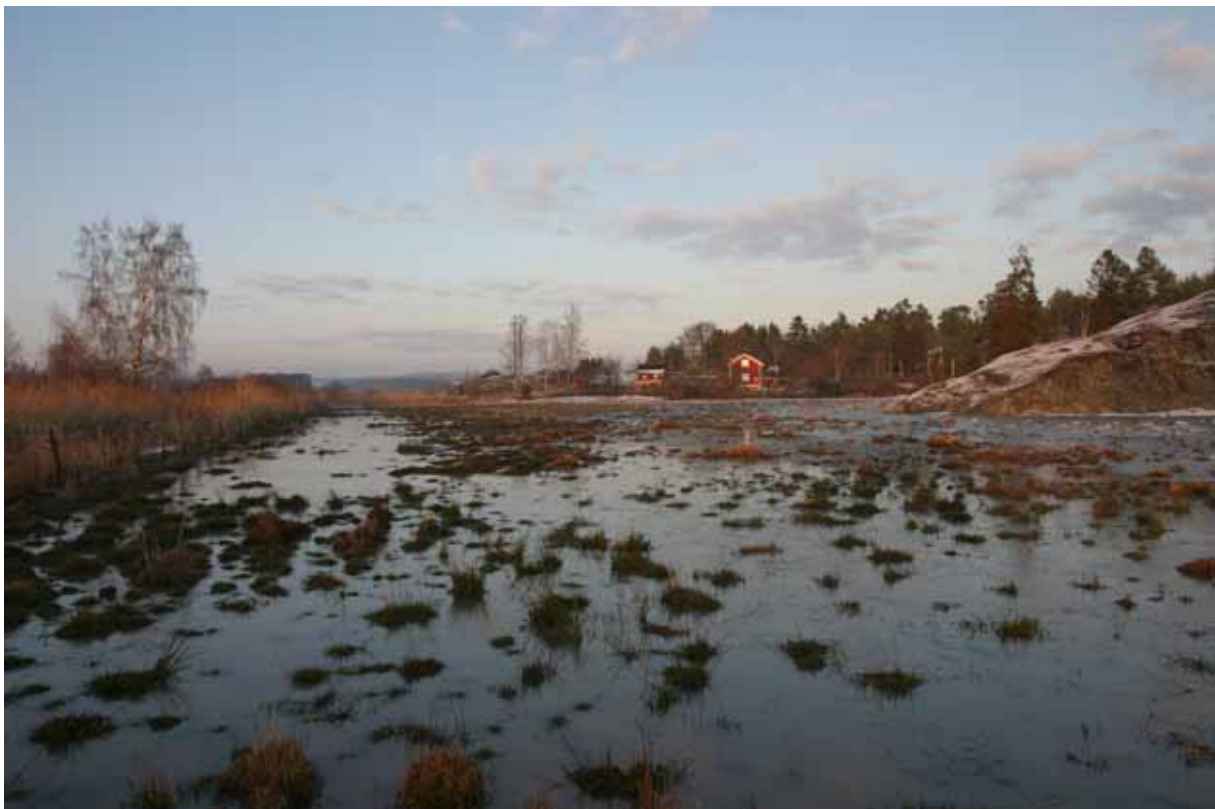
Figur 14:4. De flacka betesmarkerna öster om Varaån, under vatten. Fotot togs under extremt högvattenstånd i havet då brackvatten tillfälligt trycker upp över området. Foto: Olof Engstedt

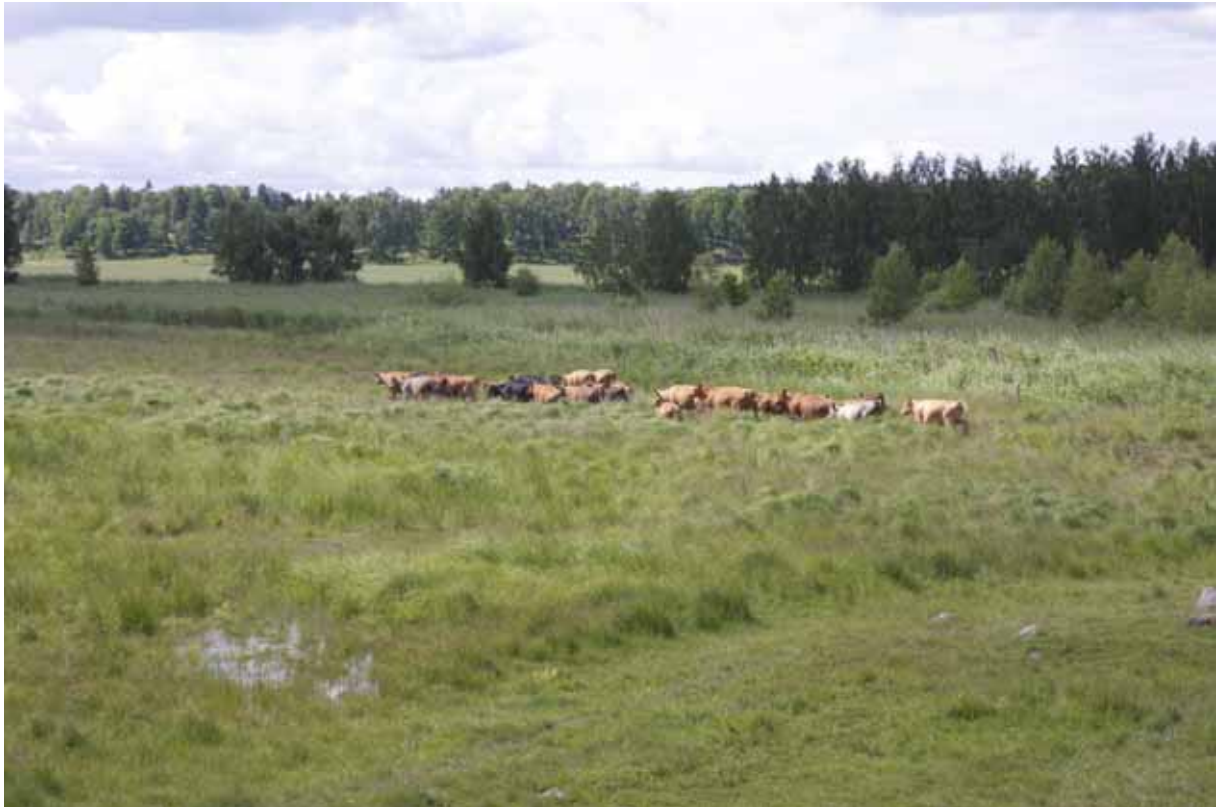
Figur 14:6. Ett fortsatt bete av boskap är en förutsättning för att behålla områdets karaktär. Bortom korna sker inget bete, vilket tydligt syns på den täta vassen. Foto: Olof Engstedt

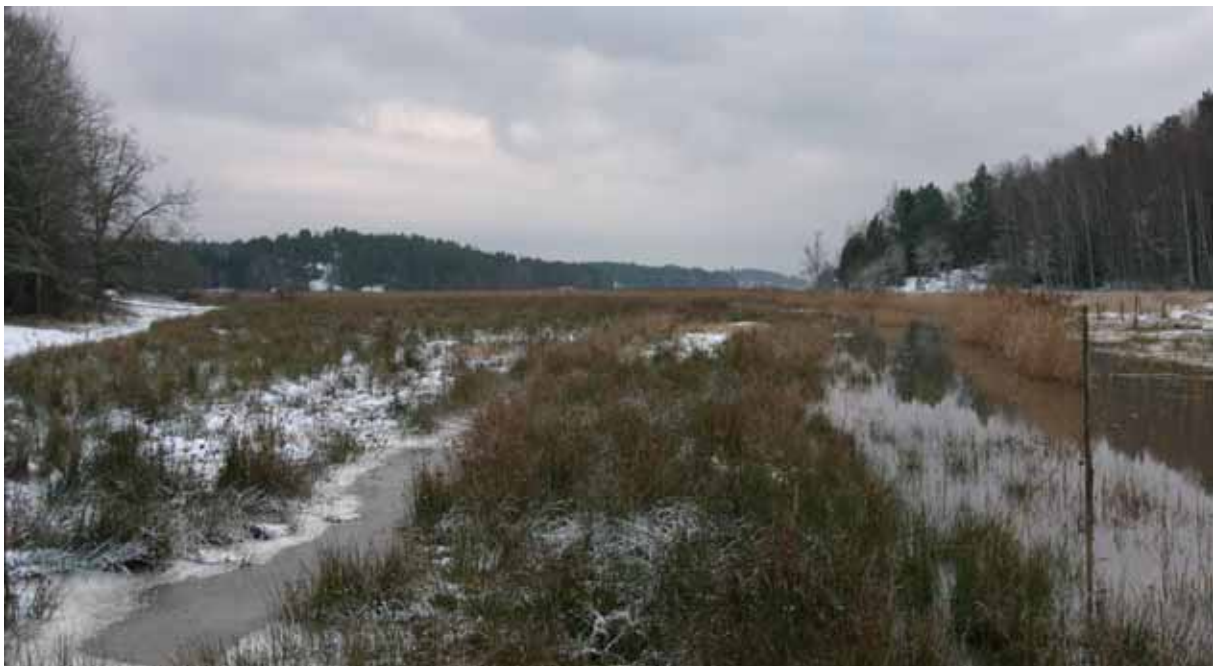
Figur 15:2. Det aktuella området vid Ramsdal. Habitatet med en hävdad äng runt bäcken är optimalt leksubstrat för gäddor om området tillåts svämma över. Foto: Olof Engstedt

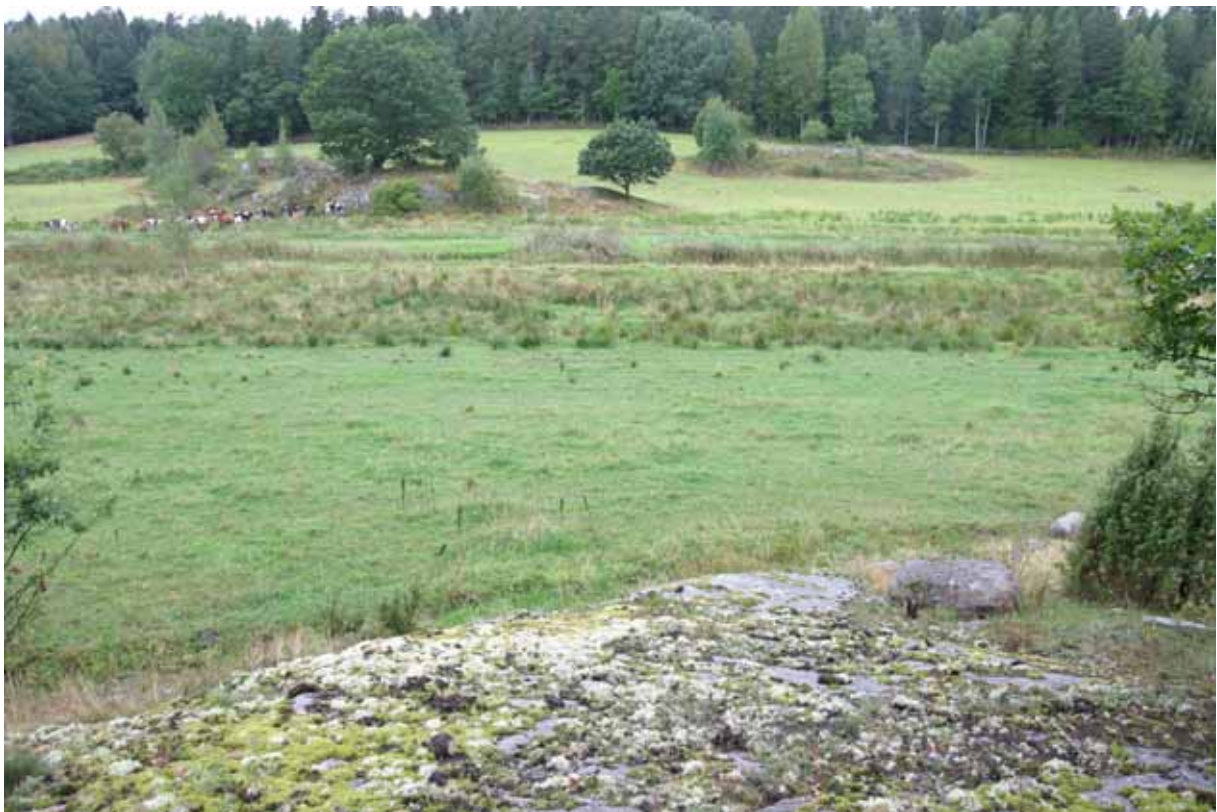
Figur 15:5. Kor är en nödvändighet i dessa projektet, dels för att det inte ska växa igen och dels för att gäddorna föredrar kortare gräs och halvgräs. Utan att vegetationen hävdas växer många våtmarker snart igen med stora vattenväxter som vass och kaveldun vilket ofta är negativt för de biologiska värdena. Foto: Olof Engstedt

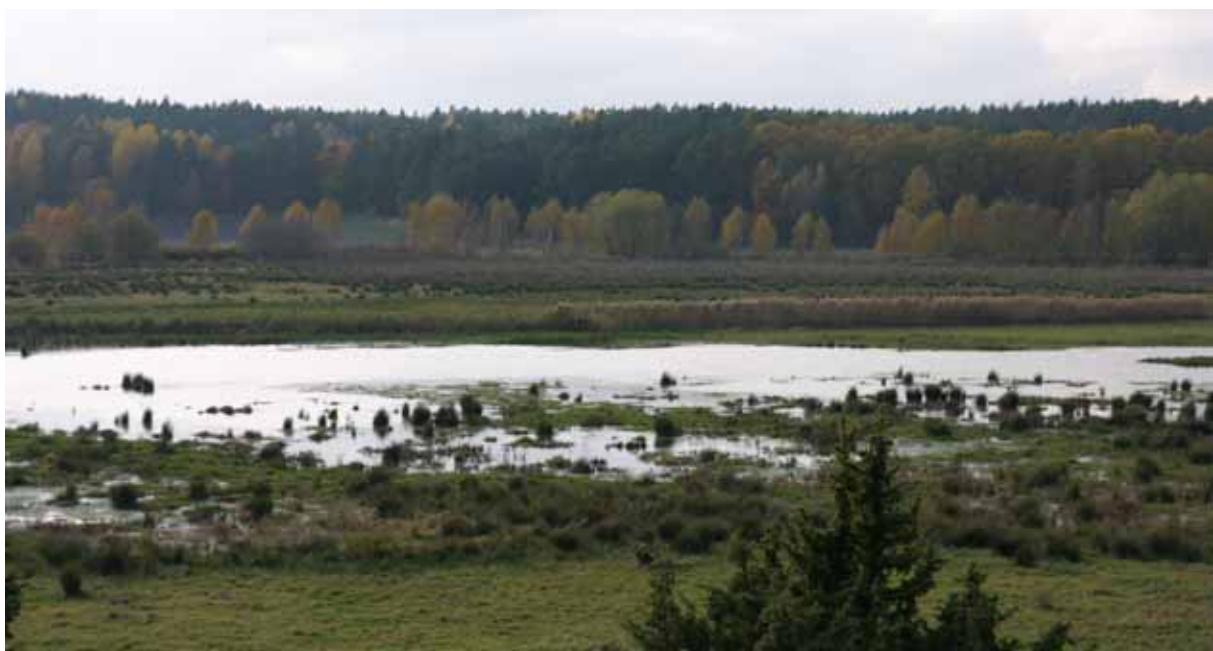
Figur 16:2. Fotot visar vy över delar av projektområdet vid högvatten. Vattenspegeln visar en yta inom projektområdet där en mindre våtmark grävts och som får sin vattentillförsel från ett anslutande dräneringsdike. Trädlinjen i bakgrunden visar Loftaåns sträckning. Foto: Olof Engstedt

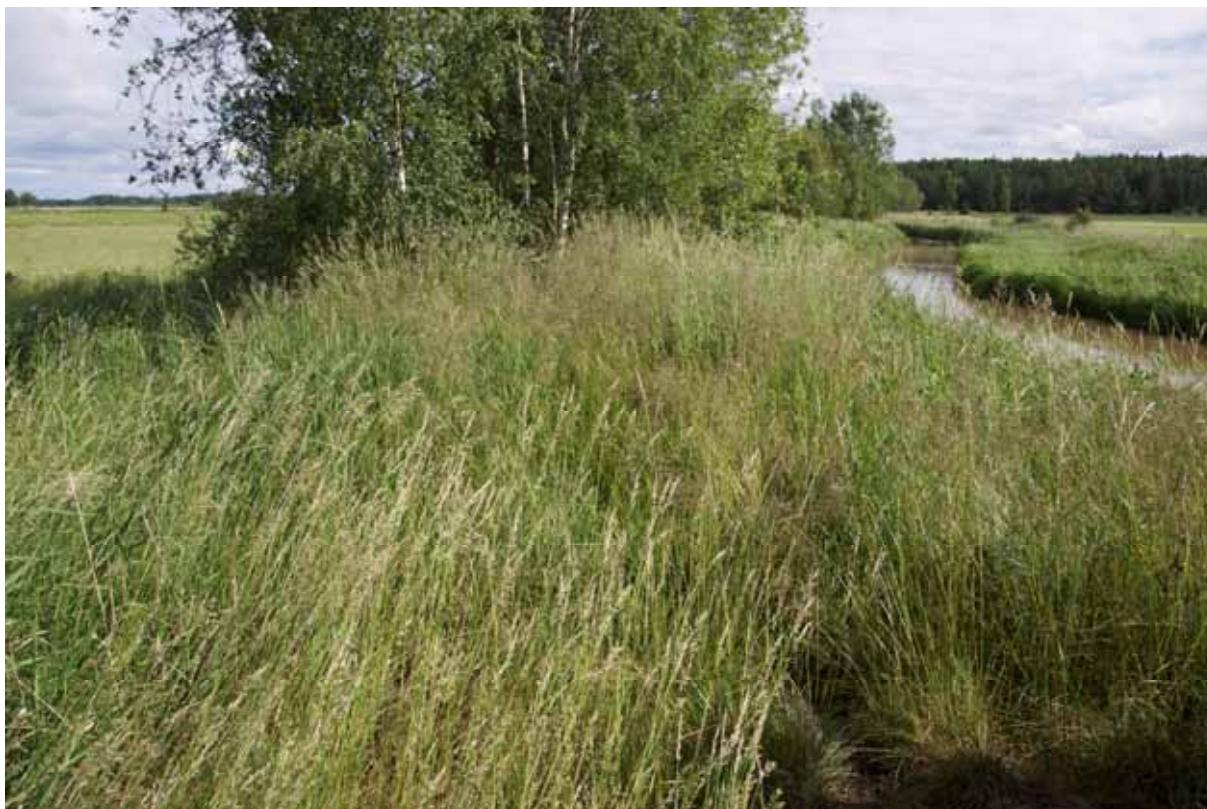
Figur 16:4. Loftaån till höger samt till vänster de för våtmarken tilltänkta flacka områdena. Den vall av rensmassor som ligger längs med den dikade åfåran hindrar vatten från att svämma ut över de vidsträckta betesmarkerna. Inom projektet utreds möjligheterna till en förbättrad hydrologi i området där vattennivån tillåts fluktuera naturligt. Foto: Olof Engstedt

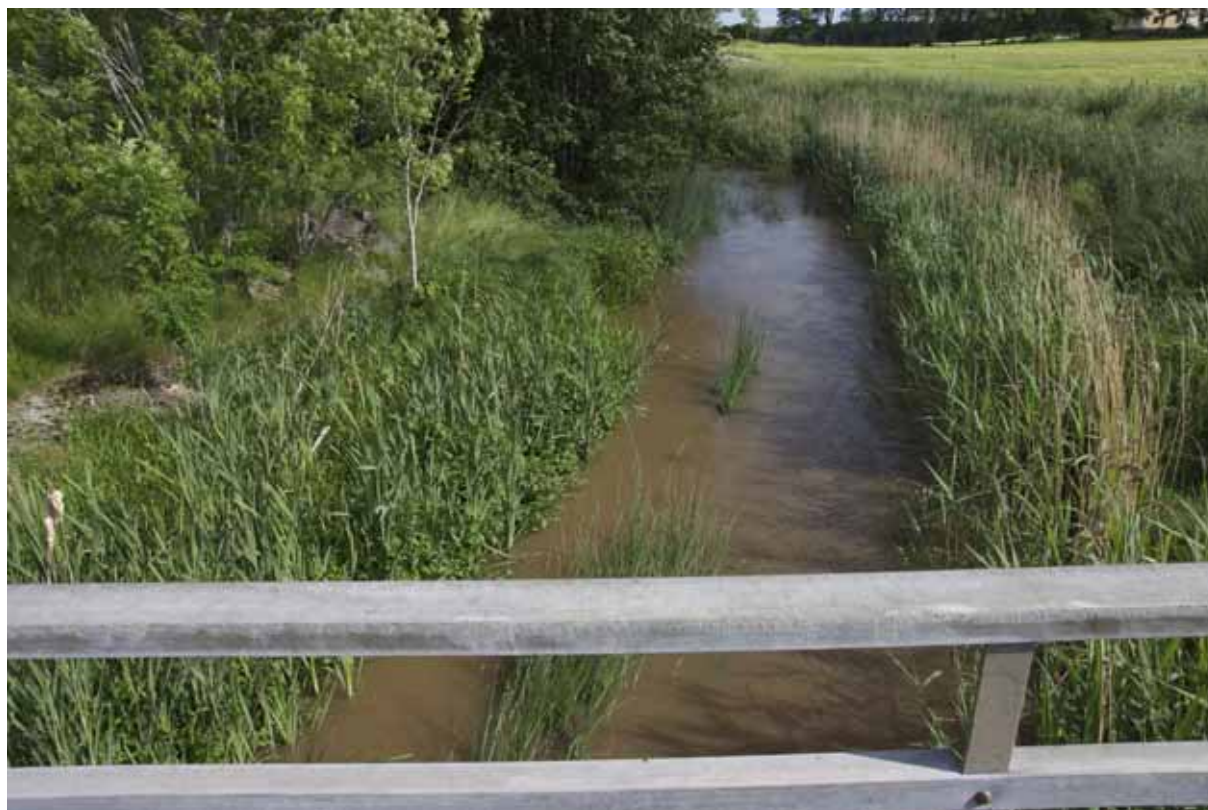
Figur 16:5. En lätt strömmande sträcka uppströms det området för den planerade åtgärden, vattenfärgen indikerar hög närsaltspåverkan. Foto: Olof Engstedt

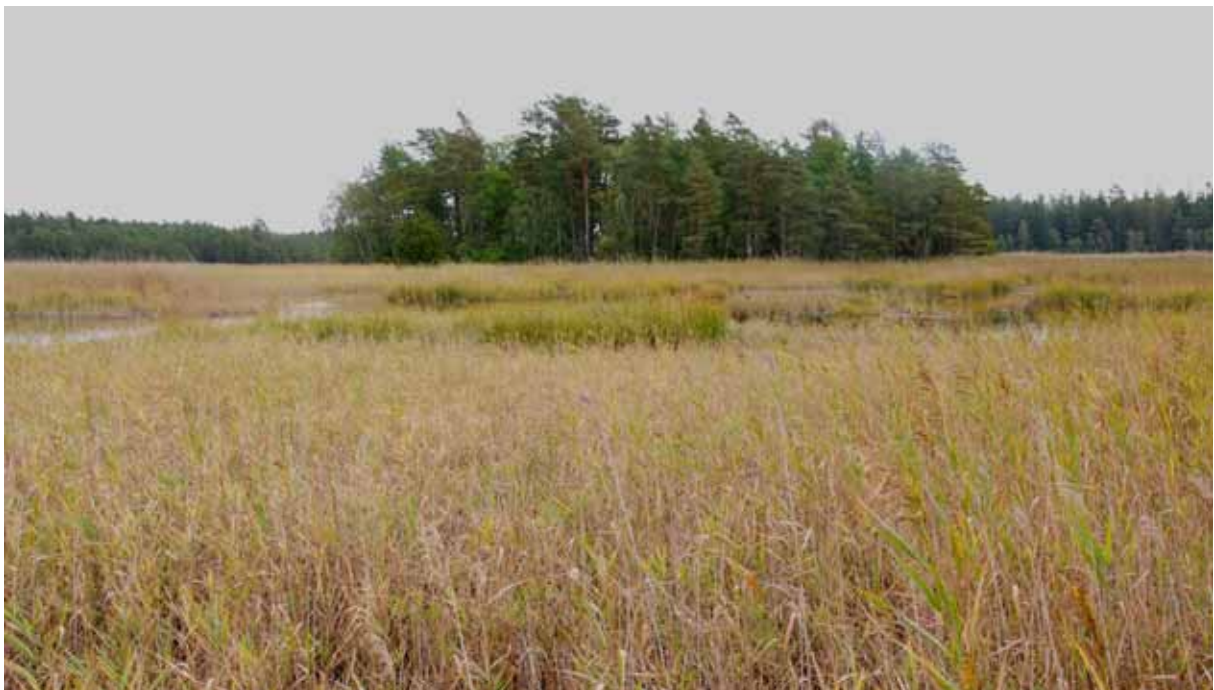
Figur 17:2. Exempel på hur det ser ut i det stora området. Avsnörda vattenspeglar ej åtkomliga för fisk. Foto: Olof Engstedt

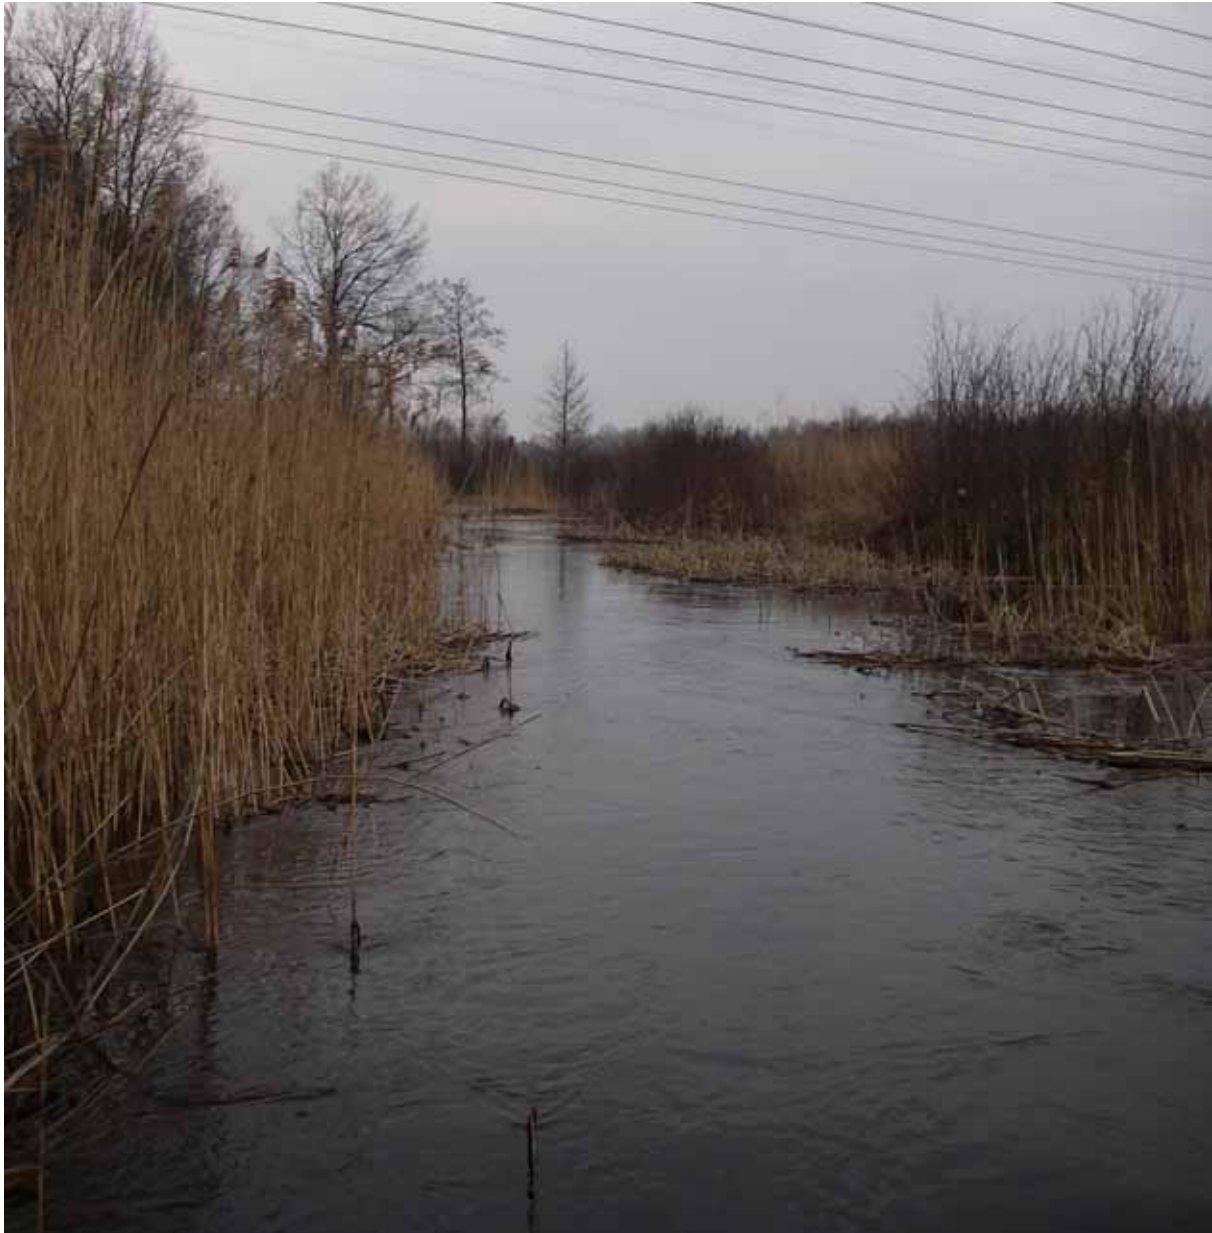
Figur 17:4. Surrebäcken cirka 2 kilometer uppströms mynningen i Hjälmö ström. Vattendraget är tydligt påverkat av tidigare rensningsarbeten och har inom vattenförvaltningen bedömts ha Dålig ekologisk status. Foto: Olof Engstedt

Vattenförekomsten Surrebäcken (SE629127-152494) mynnar i vattenförekomsten S n Kalmarsund (SE628725-153245). Vattenförekomsterna är inom vattenförvaltningen klassade till dålig ekologisk status respektive måttlig med övergödning som orsak till att god ekologisk status inte bedöms kunna uppnås till 2015 (figur 17:4).

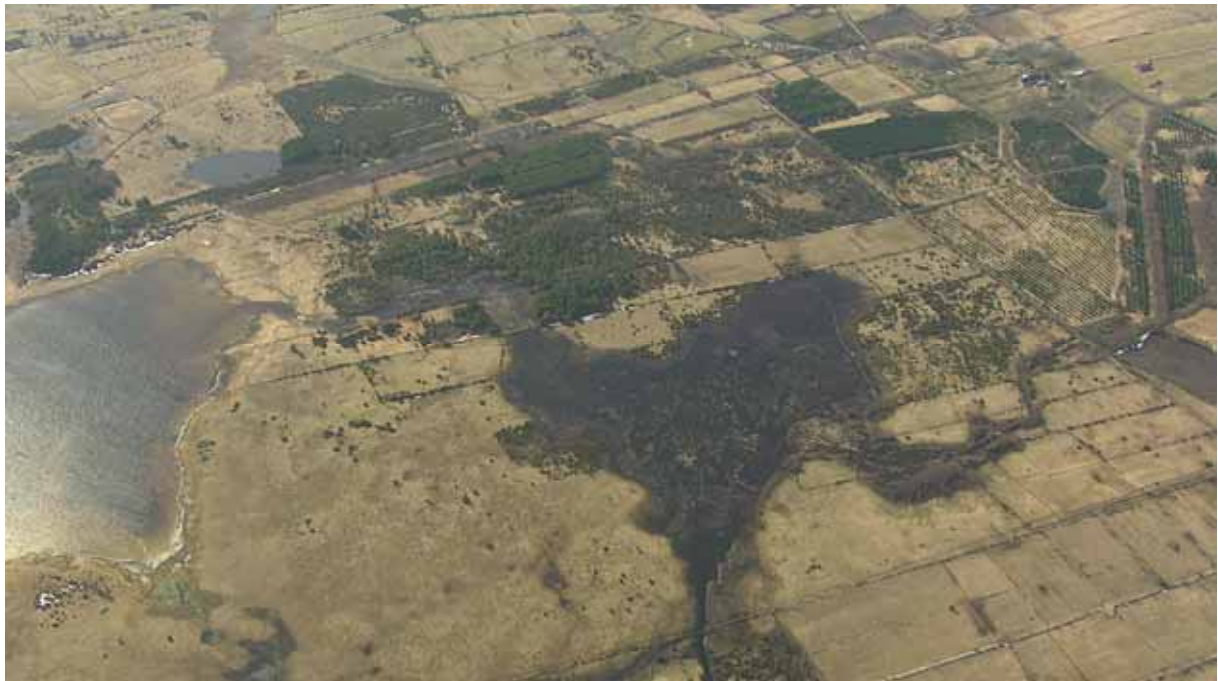
Figur 18:2. Översiktsbild över våtmarken Harfjärden från helikopter 2010 under vårlöde. De vid fototillfället fina förhållandena för fisklek försvinner idag för snabbt för att möjliggöra lyckad gäddlek. Foto: Borgholms kommun

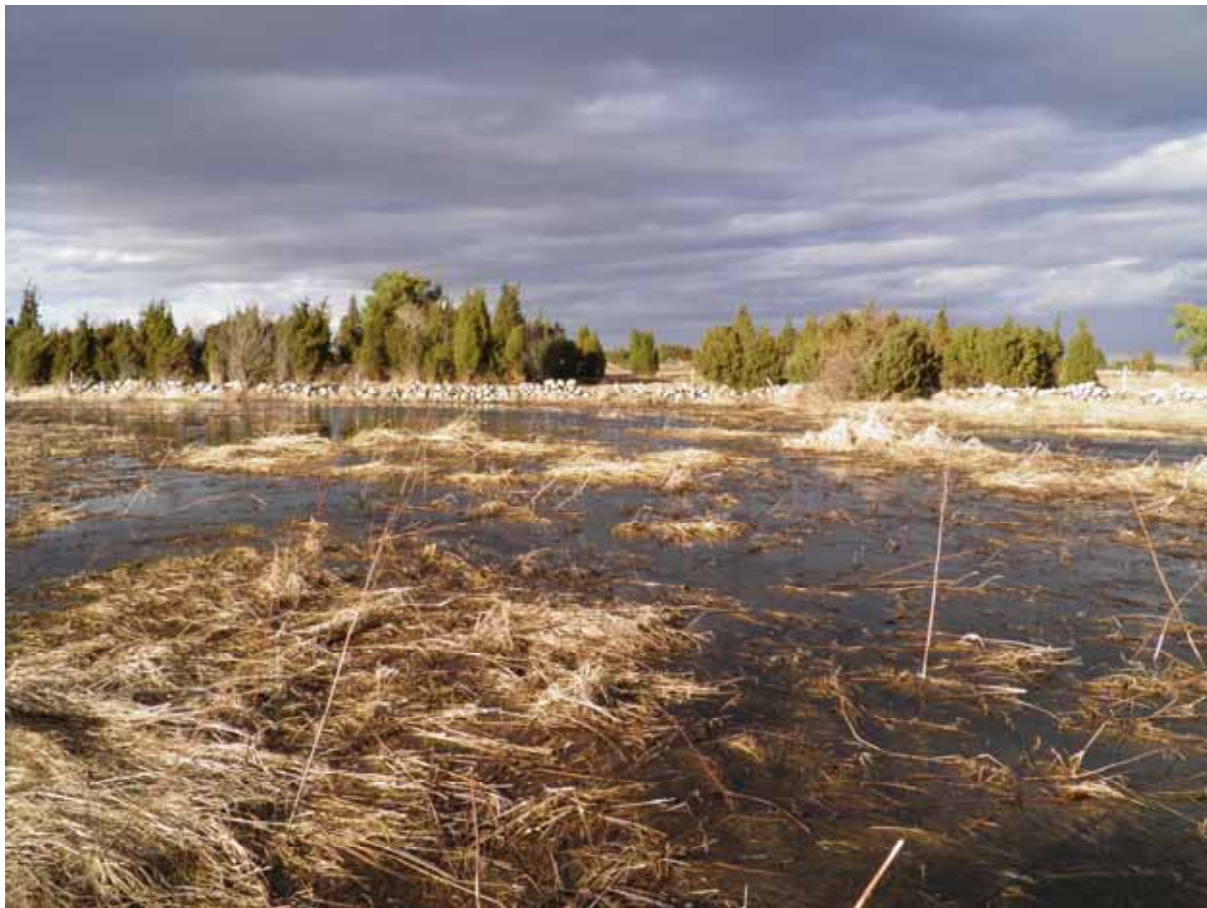
Figur 18:3. Harfjärden under högflöde på våren. Det grunda vattnet som värms upp snabbt och det betade gräset utgör optimalt habitat för gäddreproduktion. Foto: Jonas Nilsson

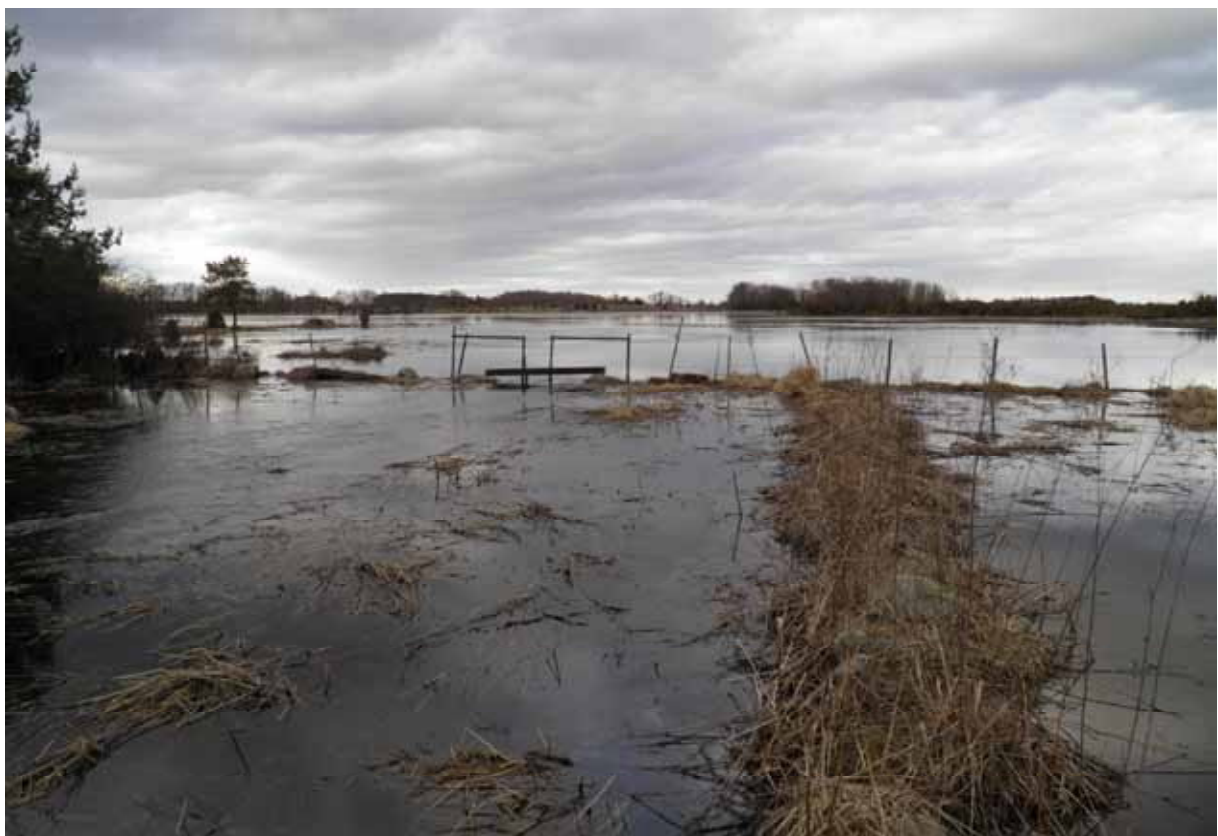
Figur 18:5. Harfjärdens nuvarande bristfälliga fördämning utgörs av en gammal stengärdesgård Foto: Jonas Nilsson

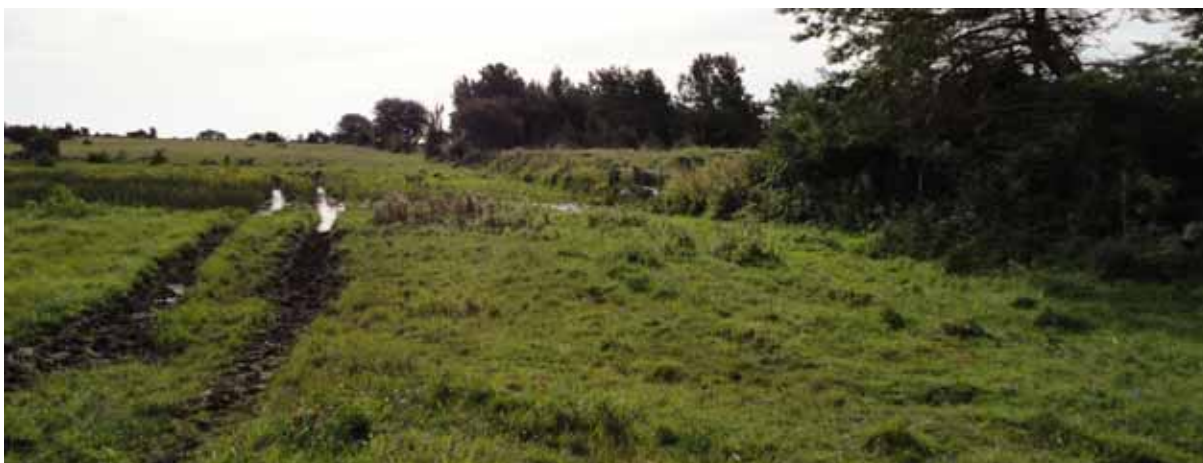
Figur 18:6. Under förssommaren har merparten av vattnet försvunnit. Marken betas vilket skapar ett optimalt substrat för gäddreproduktion. Foto: Kristin Bertilius, Borgholms kommun

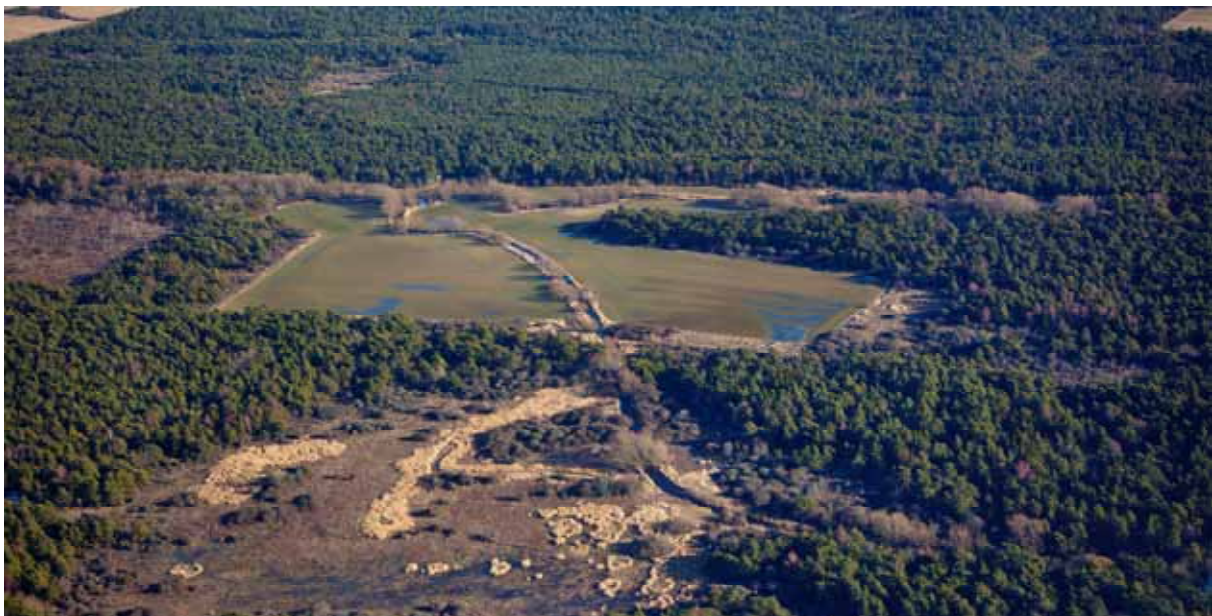
Figur 19:2. Flygbild över området, tagen i mars 2012, ett par veckor efter den vinterns högsta flöden. Bilden är tagen från nordväst och visar delningen till Storån och Lillån i överkanten av åkermarken. Storån rinner nedåt i bild rakt igenom det planerade våtmarksområdet och Lillån följer lövskogsridån till höger. Foto: Gunnar Britse

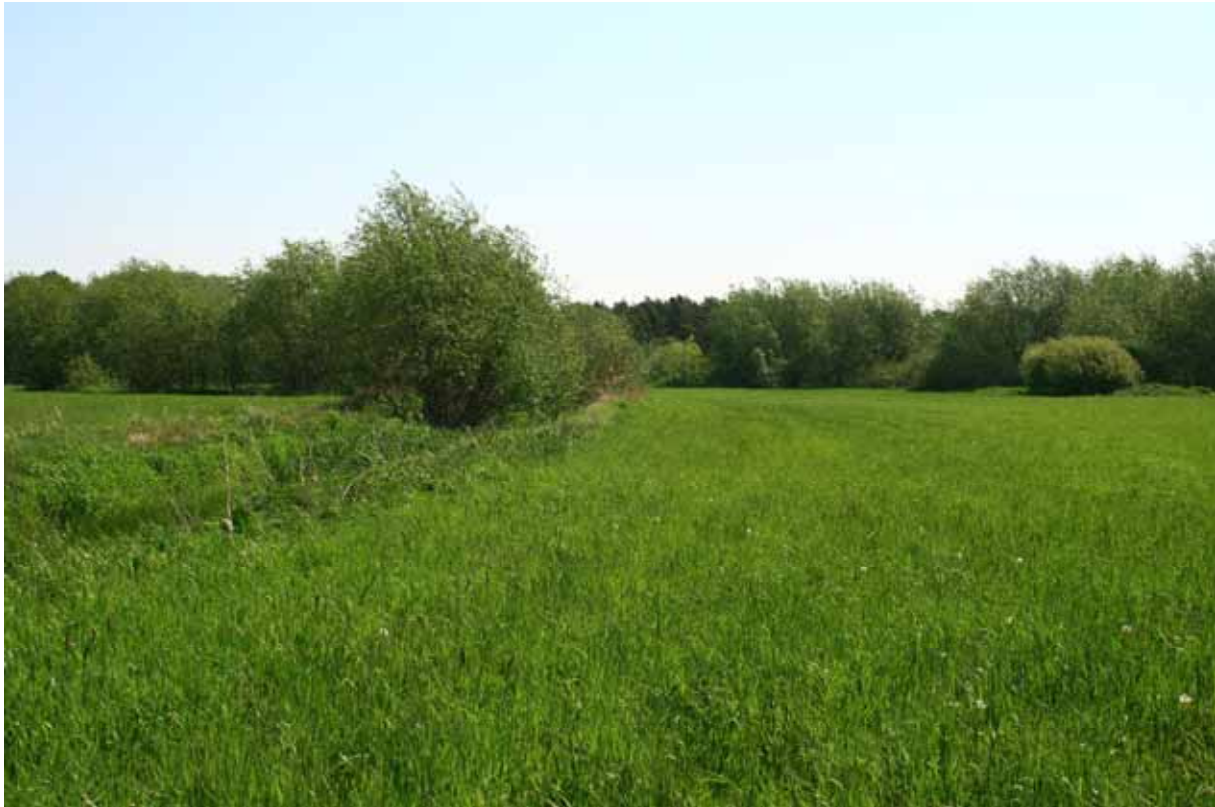
Figur 19:3. Snoderåns delning längst upp i bild, Storån rinner mot oss i bilden och omges av de områden som ska omfattas av våtmark. Lillån rinner av till höger vid skogsbrynet i övre delen av bilden. Foto: Lars Vallin, maj 2011.

Området som planeras tas i anspråk för anläggning av våtmarken utgörs idag av åkermark i form av vallodling (figur 19:3), där Snoderån med Storån och Lillån i varsin fåra rinner genom jordbruksmarken. Området omgärdas av skogsmark i alla väderstreck.

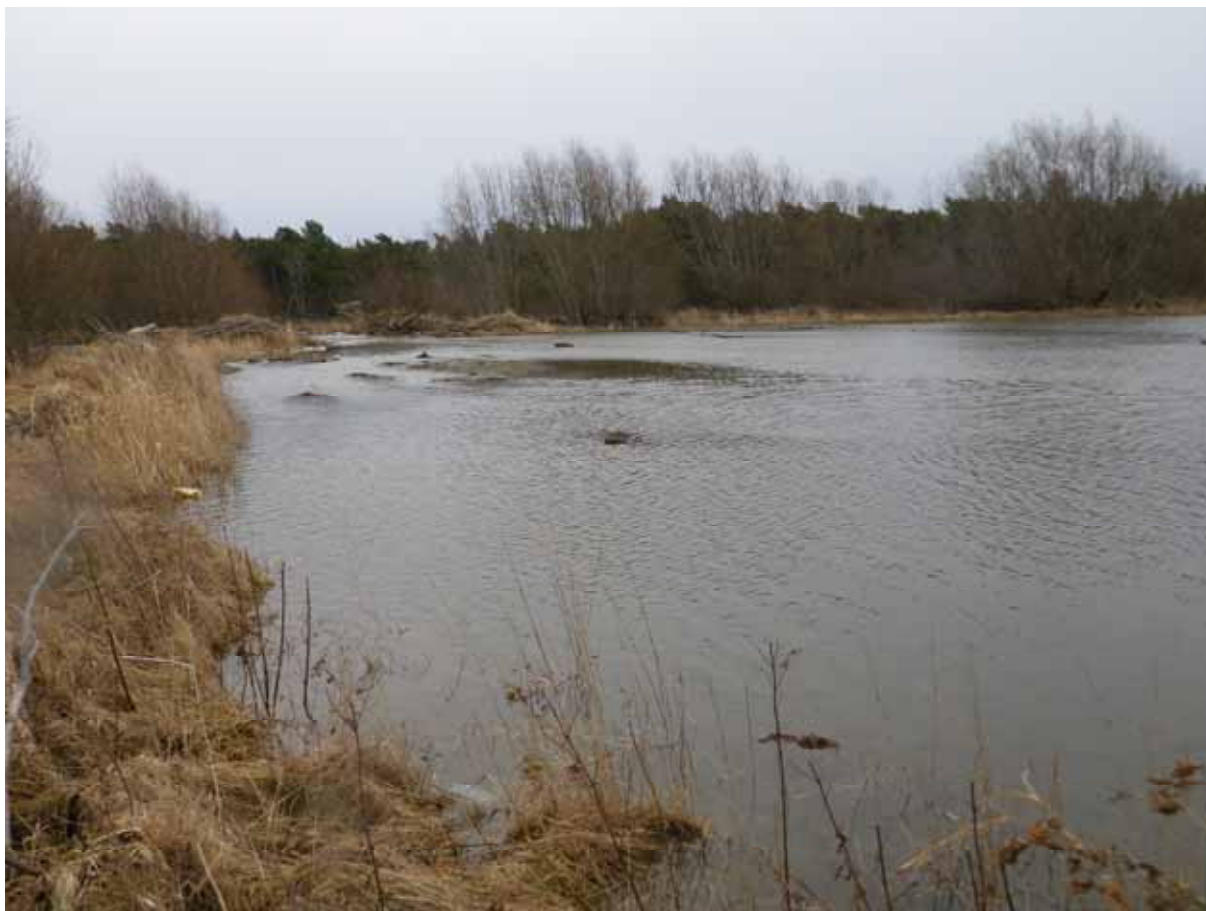
Figur 19:5. Delar av den södra delen av området, mellan Storån och Lillån, i samband med mycket höga flöden i Snoderån (jmf figur 19:3). Foto: Lars Vallin, februari 2012.

Den maximala vattenutbredningen i den kommande våtmarken överensstämmer i stort sett med den yta som omfattas av jordbruksmark. Redan idag är detta område vattenfyllt vid riktigt höga flöden (se figur 19:5 och 19:3) men dessa perioder är kortvariga och vattnet sjunker i allmänhet undan snabbt och området torrläggts. Projektet innebär att området ska vara vattenfyllt även vid lägre till medelhöga flöden i Snoderån och nuvarande beräkningar pekar på att den vattenfyllda delen kommer att omfatta omkring fem hektar vid medelhöga flöden (cirka  $1,5 \text{ m}^3/\text{sek}$ ).

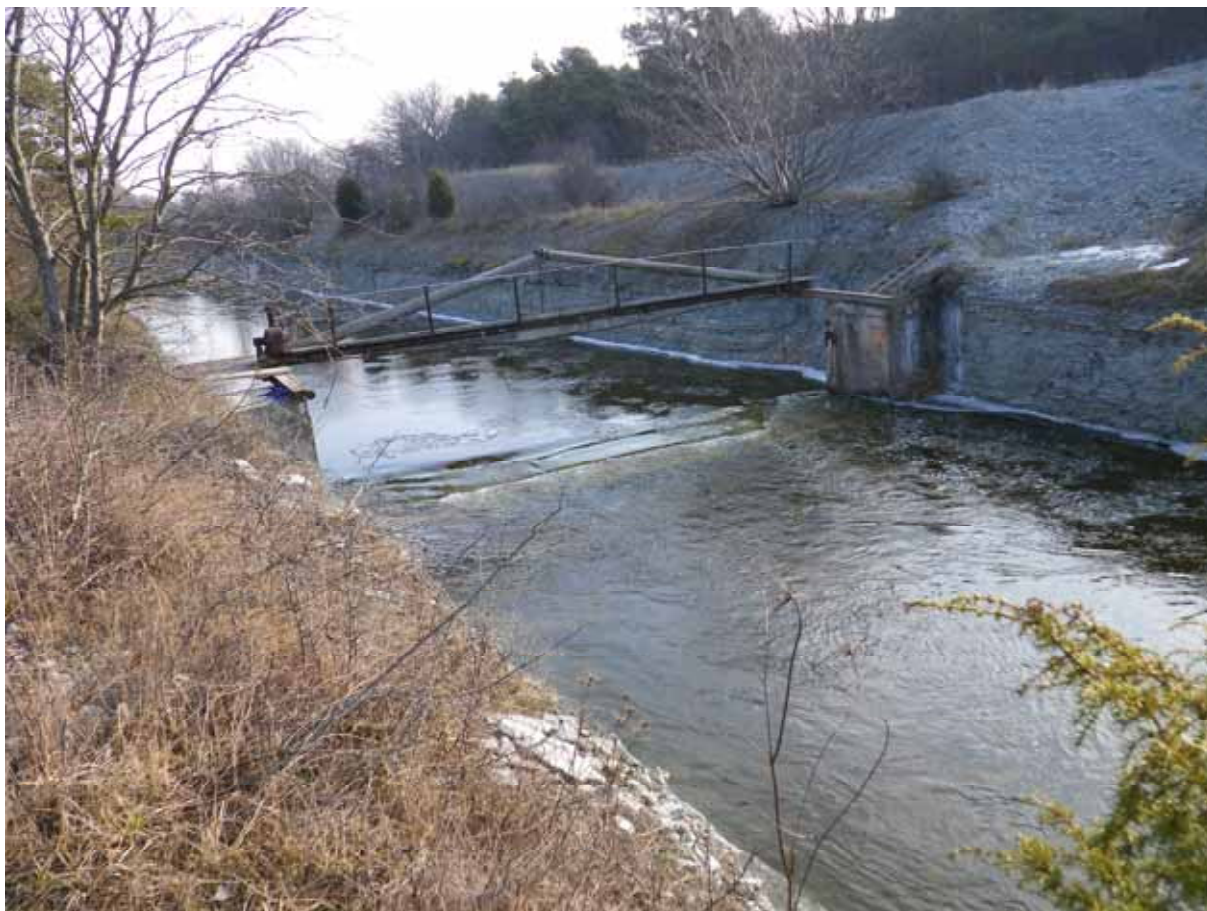
Figur 19:6. Snoderån är reglerad med ett antal dammluckor i huvudvattendraget, den så kallade storkanalen. Luckan på bilden, här i nedfällt läge, är placerad cirka två kilometer uppströms projektområdet för planerad våtmark. Foto: Lars Vallin

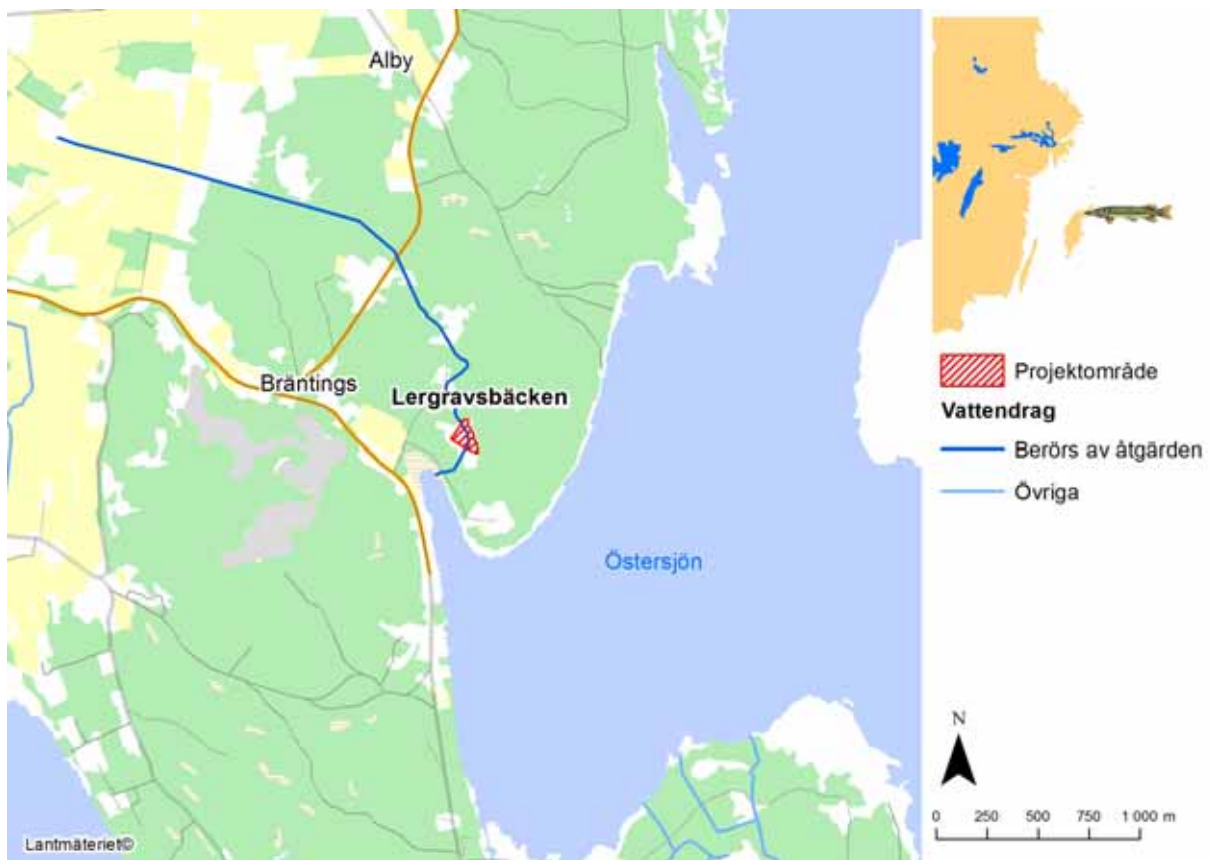
Figur 20:1. Översiktlig bild över nedre delen av Lergravsbäckens avrinningsområde. Rödmarkerat område anger den yta som planeras omfattas av en kommande våtmark.
