# Åtgärder för mer rovfisk

Förstudie storskalig satsning på stärkta rovfiskbestånd

Rapport 2012:3

## Sportfiskarna

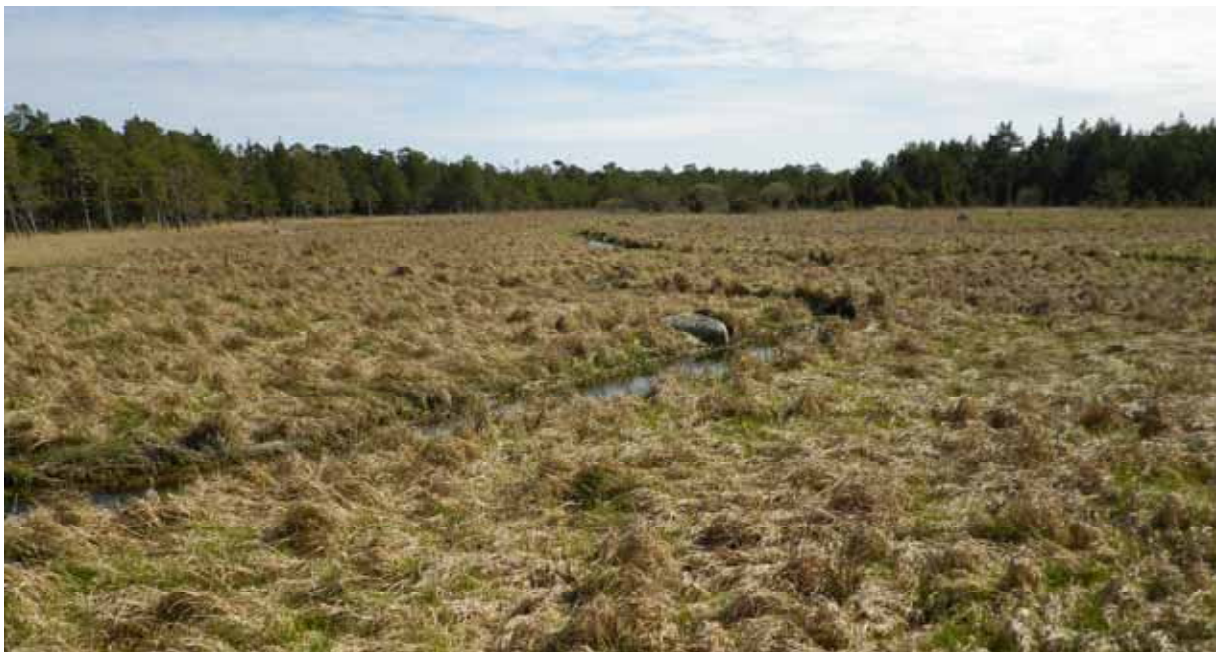
Figur 20:2. Lergravsbäcken slingrar sig idag rakt igenom den tänkta våtmarken. Området betas av både nötdjur och lamm. Foto: Lars Vallin

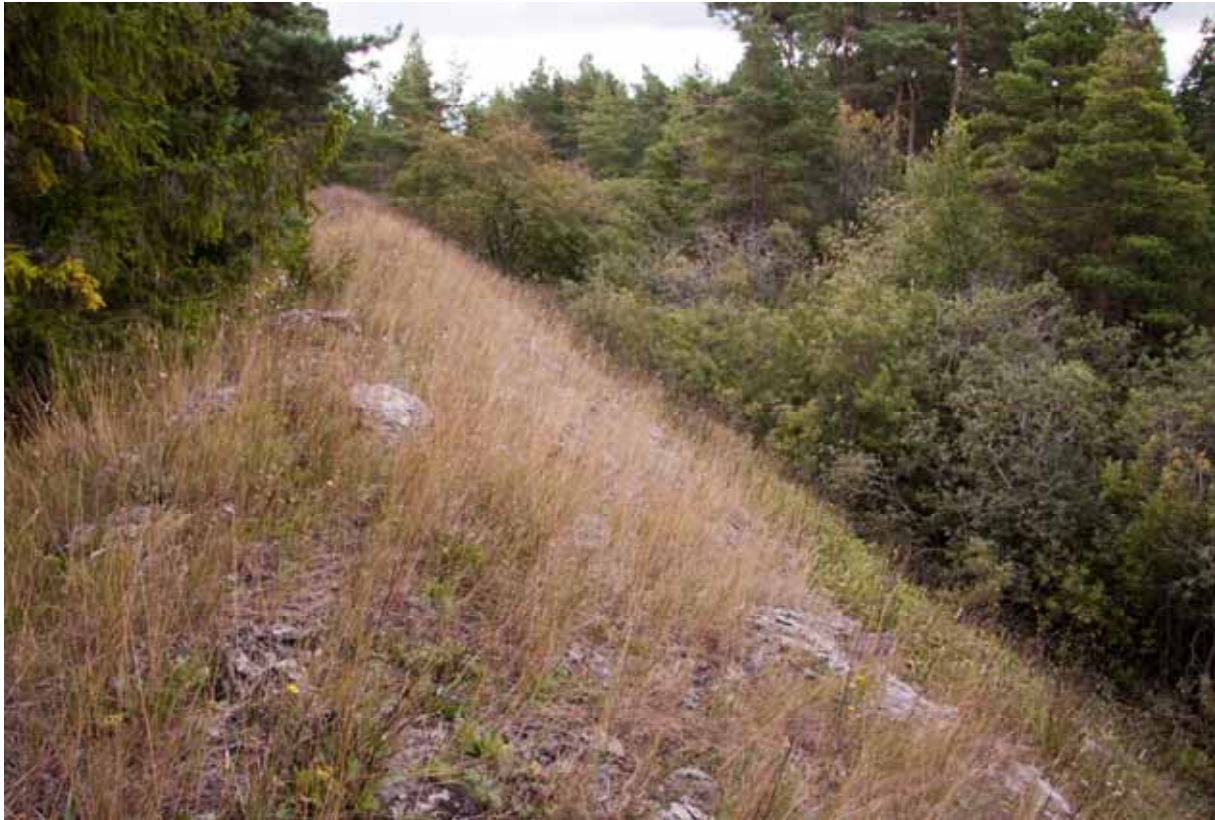
Figur 20:3. Uppströms projektområdet är vattendraget långa sträckor kraftigt påverkat av dikningsverksamhet och fördjupningar som tillsammans med högar av rensmassor vid sidan av bäcken skapar ett ravinliknande landskap och förstärker intrycket av stora ingrepp. Foto: Micael Söderman

I likhet med de flesta andra vattendrag på Gotland är även Lergravsbäcken kraftigt påverkad av sänkningar och utdikningar. Ungefär två kilometer uppströms det planerade projektområdet ligger den 200 hektar forna våtmarken Stormyr. Myren är sedan lång tid tillbaka utdikad och uppodlad och i nuläget är det inte ett realistiskt alternativ att återställa den. Vattendraget är nedströms Stormyr kraftigt sänkt och rinner på vissa partier åtskilliga meter under omgivande marknivå (figur 20:3).

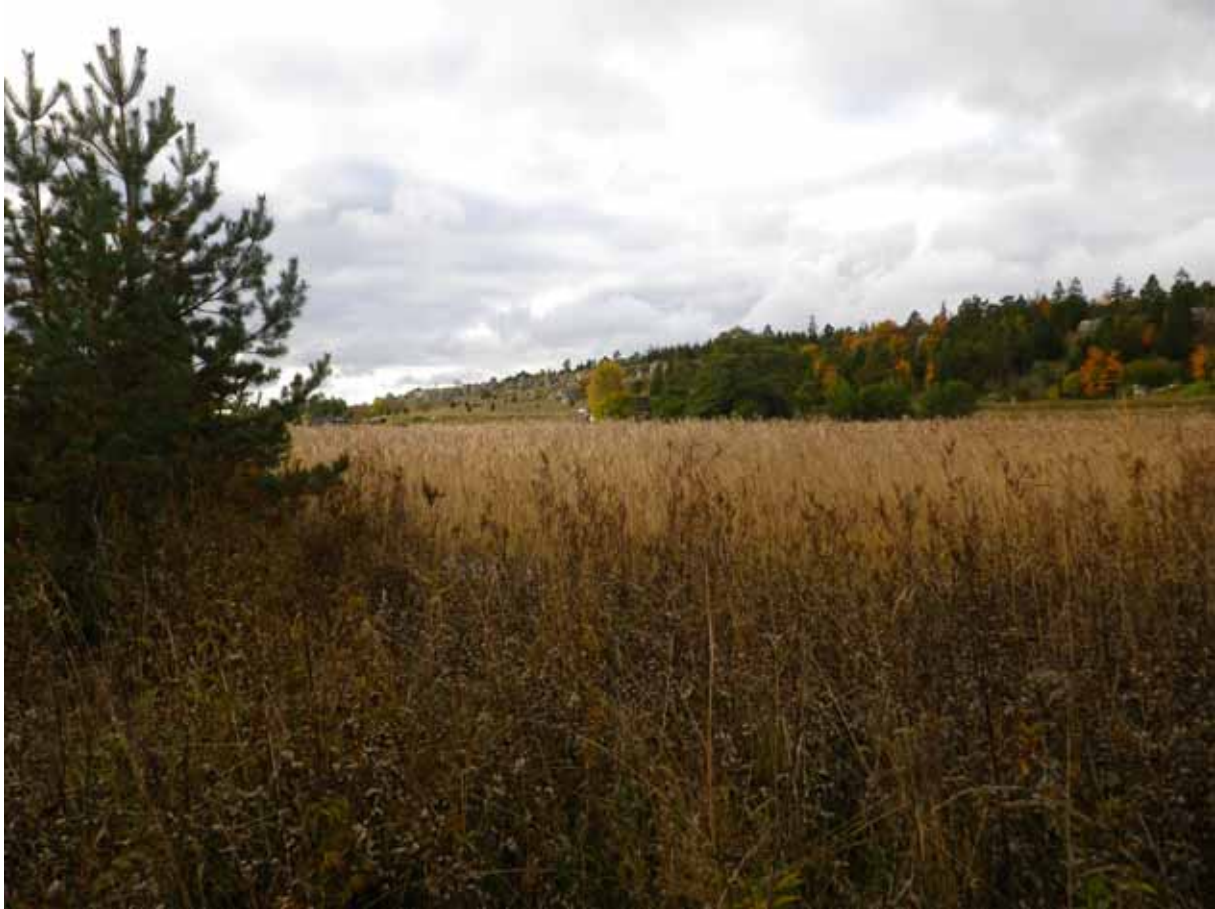
Figur 20:4. Mynningsområdet och det inre av Lergravsviken är idag kraftigt igenväxt av tät vass. Foto: Lars Vallin

Kustavsnittet utanför Lergravsbäcken kan betraktas som ett område där tydliga effekter av en allmän övergödning kan ses. Den forna strandängen är idag helt igenväxt med tät och högvuxen vass vilket är ett tecken på hög näringsbelastning och avsaknad av bete (figur 20:4).

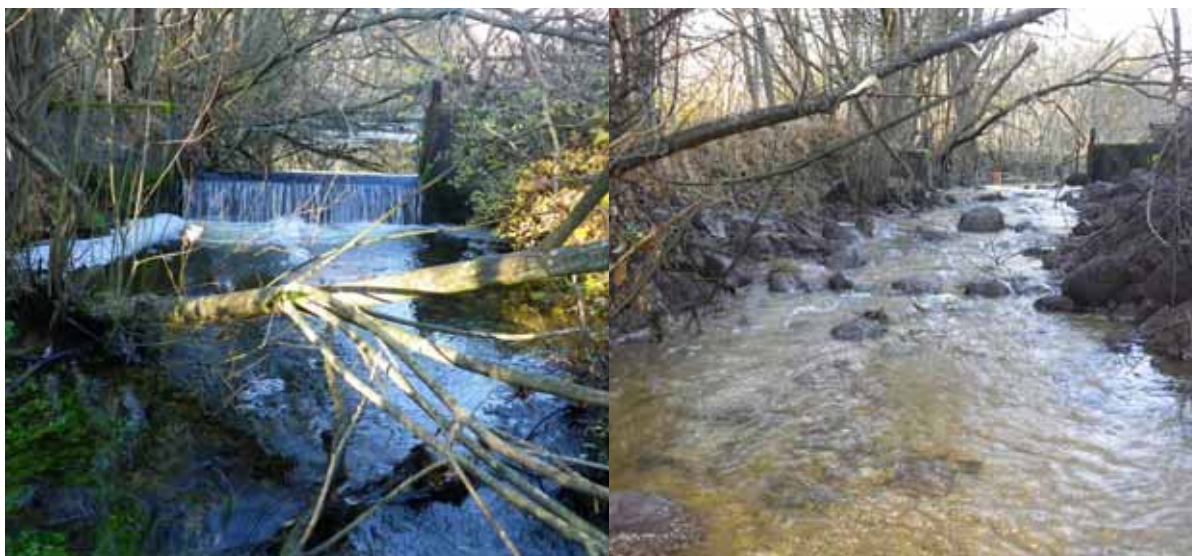
Figur 19. Till vänster damm som utgör vandringshinder för svagsimmande fiskarter (id, abborre, gädda med flera). Till höger samma plats efter fiskevårdsåtgärd i form av tröskling med stenmaterial. Foto: Lars Vallin

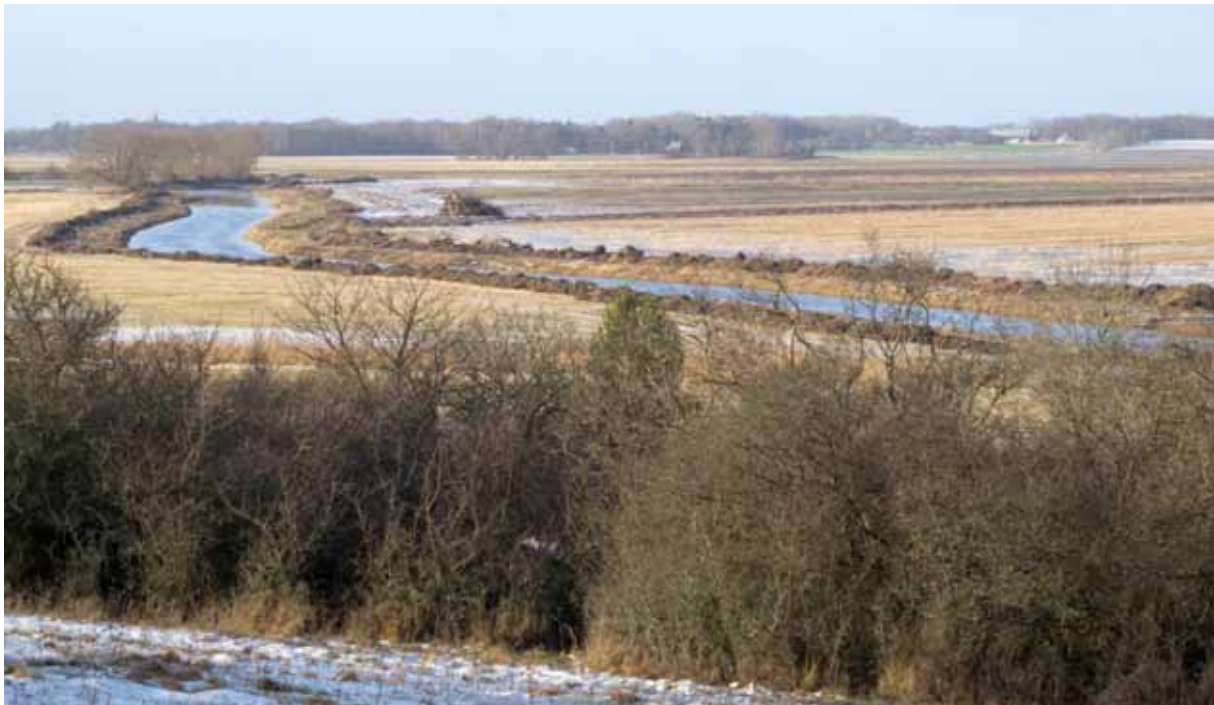
Figur 23. Markerna som ses på bilden utgör en del av det som tidigare var den väldiga Lina myr. Myren var en av landets 10 viktigaste fågelsjöar och enorma mängder fisk steg årligen för att leka. Under hösten 2011 grävde sig dikningsföretaget åter igenom myren i ett försök att förhindra naturen att återta vidderna. Foto: Micael Söderman
